# 兴港东路北、普照路西地块 土壤污染状况调查报告

KDDC (2022) 第 104 号

委托单位：江苏瑞城房地产开发有限公司  
编制单位：江苏康达检测技术股份有限公司  
二〇二二年五月

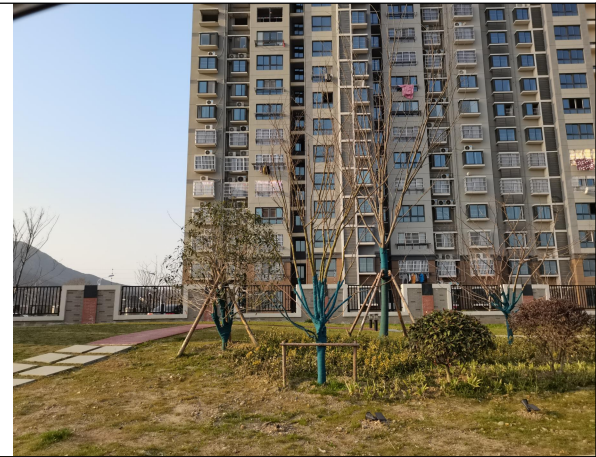
项目地北侧

地块内目前已有居民入住，现场未发现污染痕迹，无异常气味。现场踏勘情况如图2.2-1所示。

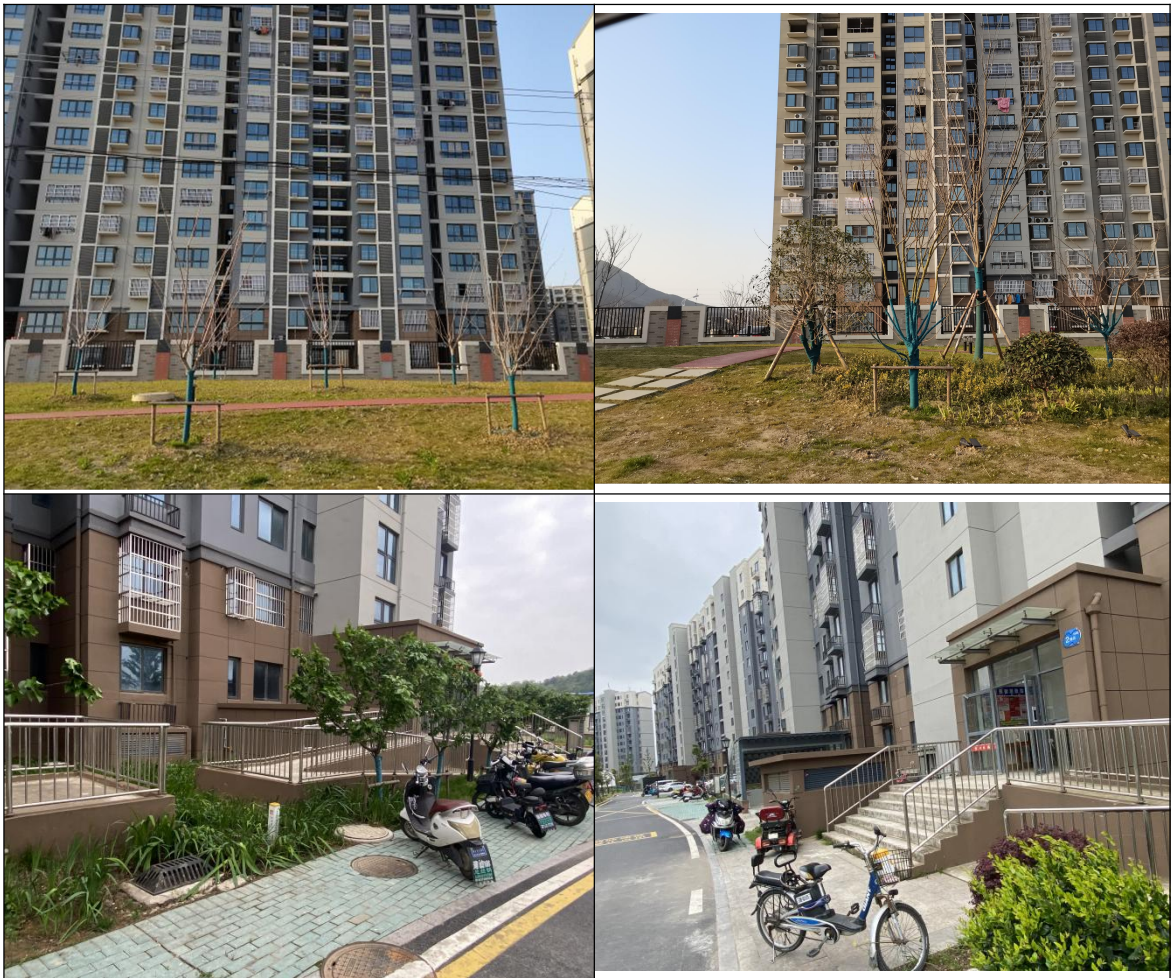
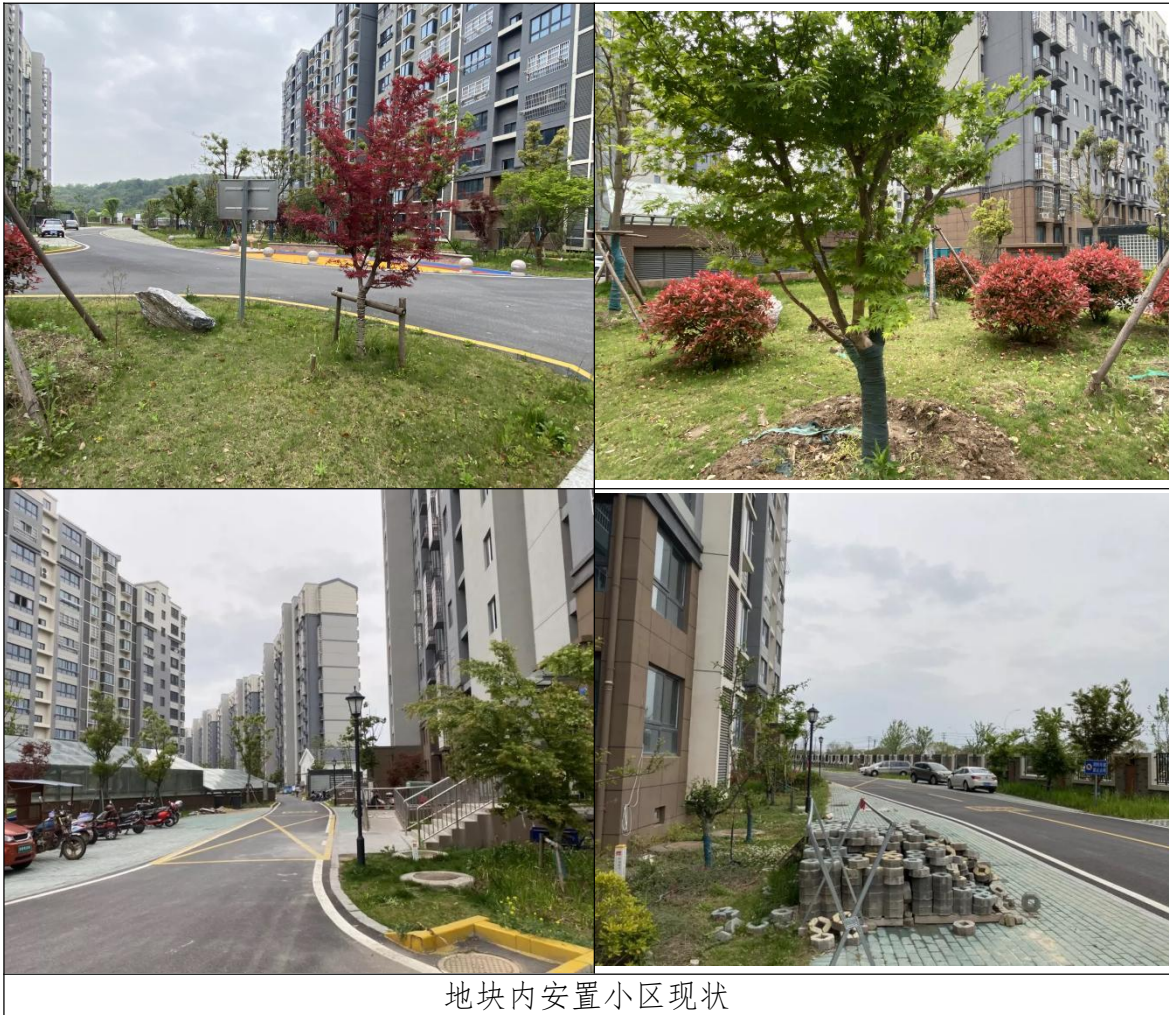
图 3.1-1 现场踏勘照片

现场踏勘时调查地块现为大路安置房二期，现场踏勘核实地块内无污染痕迹，无异常气味，无地下管线及罐槽，目前地块内有三栋居民楼，地下有深度约四米五的停车场，现场植被生长良好无异常。

小区内目前已有居民入住，地块周边无工业企业，现场踏勘照片见图 3.1-1。

地块内安置小区现状

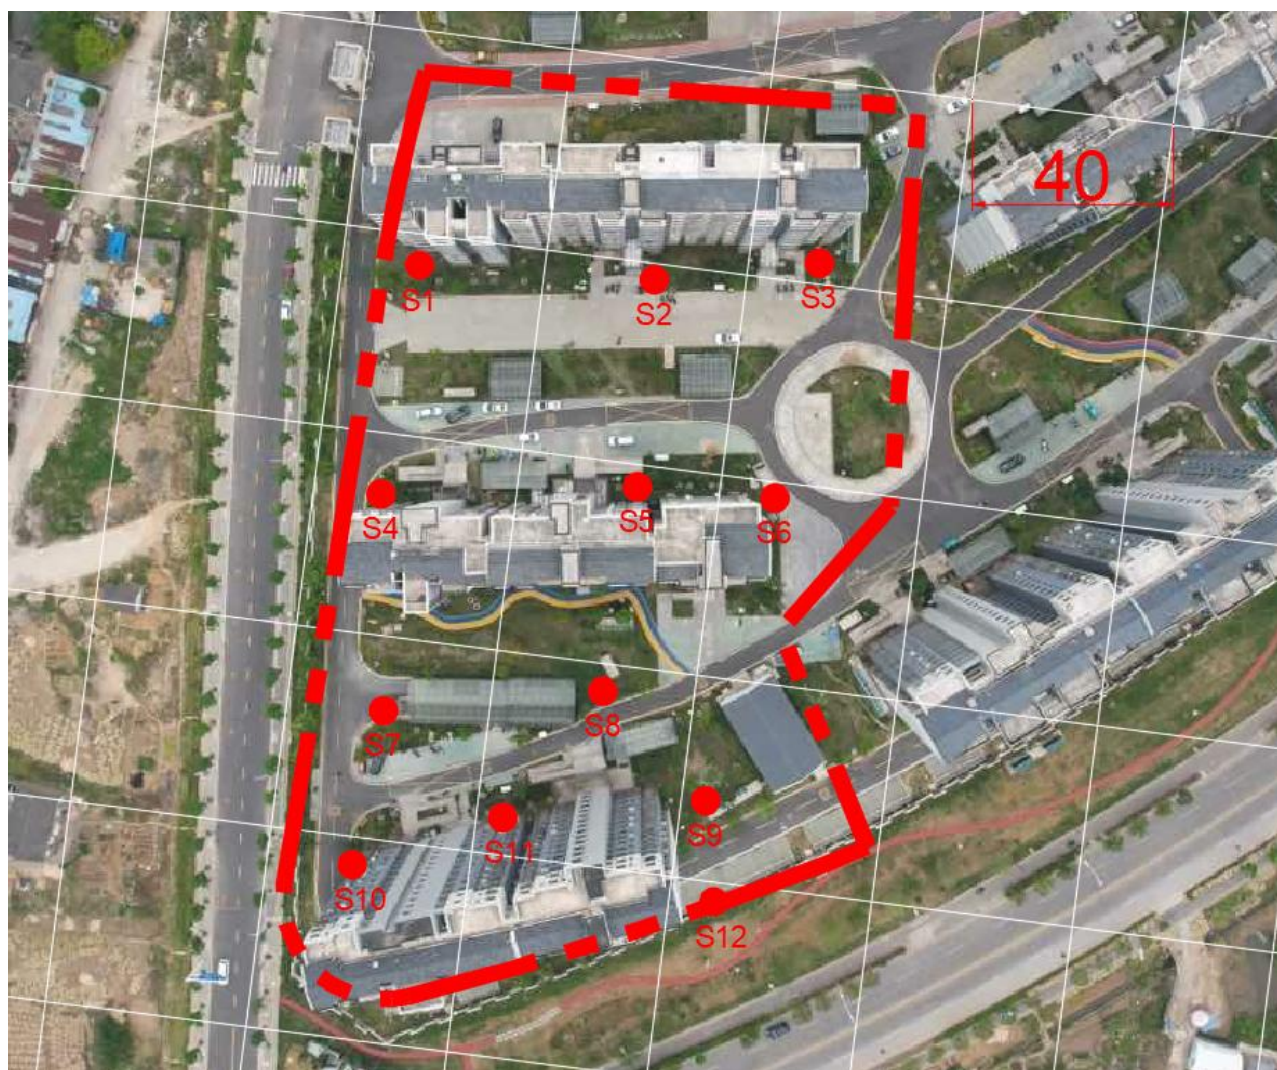
图 5.1-1 采样点位示意图

本次调查我单位根据《建设用地土壤污染状况调查技术导则》（HJ 25.1-2019）与《建设用地土壤污染风险管控和修复监测技术导则》（HJ25.2-2019）等相关要求，采用系统布点法（40 m×40 m网格）在本地块布设土壤快速检测点位，因本地块地面覆盖硬化无法取到表层土壤，所以部分点位在网格内进行偏移，在调查点位采集土壤样品进行快速检测，表层点（图中红点）采样深度设置在0-0.5 m的杂填土层。

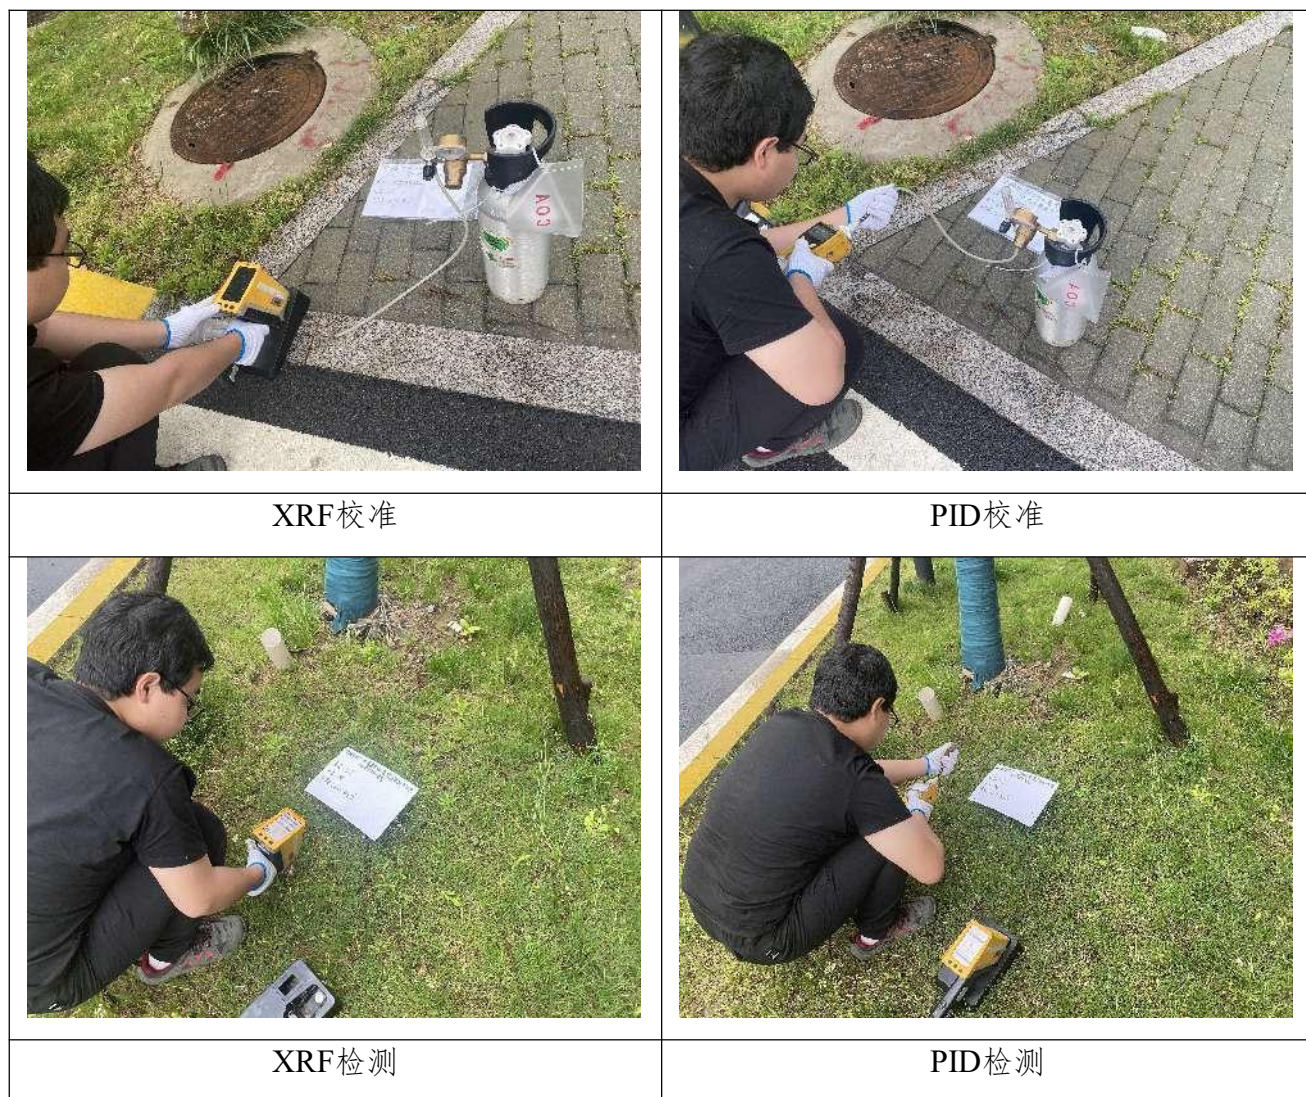
图 5.2-1 现场采集样品实拍图

快速检测结果显示，所有土壤样品的PID读数较低，范围在0.2~0.5ppm之间，铬快筛XRF检出范围在24~42mg/kg之间，铜检出范围在16~30mg/kg之间，镍检出范围在16~25mg/kg之间，砷检出范围在11~19mg/kg之间，铅、镉、汞未检出。

根据数据分析可知，所测重金属检出范围与对照点相对比无明显异常。所调查地块属于建设用地中的第一类用地，对比《土壤环境质量 建设用地土壤污染风险管控标准（试行）》（GB36600-2018）以及深圳市地方标准《建设
