中国石油天然气股份有限公司塔里木油田分公司塔西南勘探开发公司和田河作业区 3#水源井地面系统
建设工程竣工环境保护验收调查报告表

水清清（监）[2021]—YS—128 号

编制单位：新疆水清清环境监测技术服务有限公司

2021 年 8 月

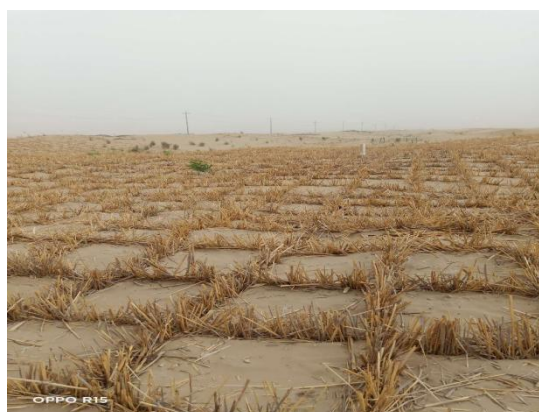
草方格

回填结束后在管线沿线及两侧埋设草方格，两侧均为 1m。草方格做法即将芦苇直接埋入沙层中，在流沙上扎成方格状半隐蔽式沙障。具体做法为：芦苇埋入深度约为 150~200mm，露出地面高度约为 200~300mm，草方格边厚为 50mm 左右，草方格大小为 1m×1m；用铁锹拥沙踏实使之牢固。
