中国石油天然气股份有限公司塔里木油田分公司 YM34-2C 井泥浆池治理情况评 估调查报告

水清清（监）[2021]—YS—124 号

2021 年 9 月

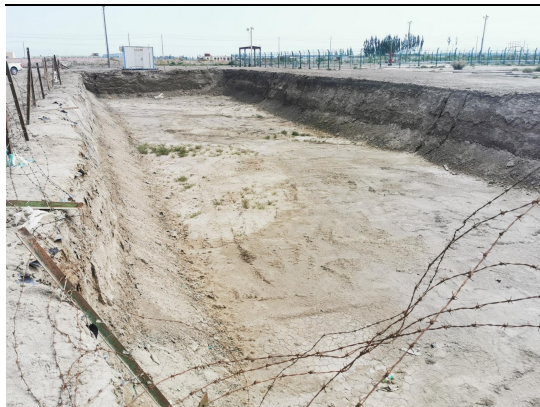
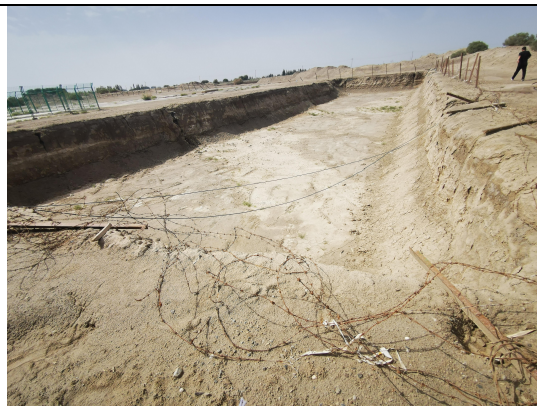
泥浆池

根据现场调查，YM34-2C 井泥浆池治理完成并达到了治理要求；磺化泥浆（含垫土层、防渗膜）均清运完成。现场治理内容符合《YM34-2C 井泥浆池场地治理方案》的要求。

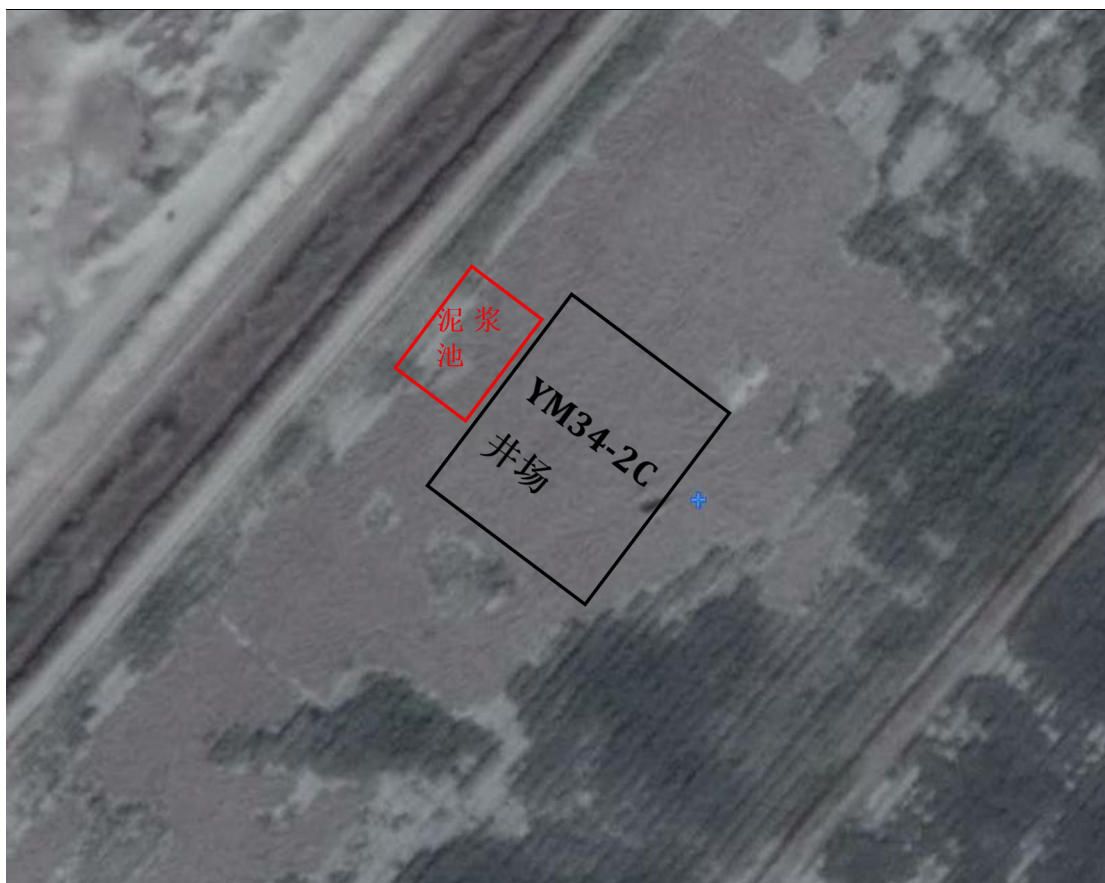
图 1-2 YM34-2C 井泥浆池平面布局图 (红色区域为本次调查内容)

YM34-2C 井泥浆池位于阿克苏新和县境内 YM34-2C 井场内，坐标：N：41° 22' 54"、E：82° 12' 43"，YM34-2C 井于 2007 年 5 月 16 日完钻，YM34-2C 井泥浆池容积 3808m³（17*64*3.5），已暂存磺化泥浆约 5384m³。YM34-2C 井泥浆池地理位置图见图 1-1，YM34-2C 井泥浆池平面布局见图 1-2。

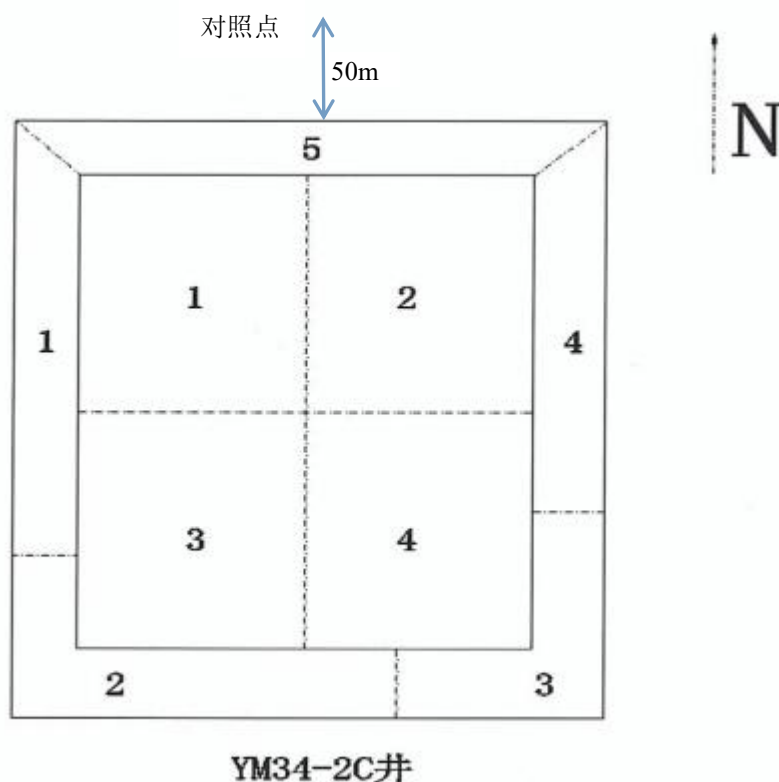
图 5-1 监测点位图

1、YM34-2C 井泥浆池底部土壤采样：泥浆池清挖后面积约为 1088m²，等分为 4 块，每块面积约为 272m²（不超过 400m²），每个地块取 1 个层深，每个层深内均匀布设 9 个采样点，9 个采样点制成 1 个混合样，分别为表层（0-20cm）混合样。

2、YM34-2C 井泥浆池侧壁土壤采样：泥浆池清挖后侧壁周长约为 162m，等分为 5 块，每块长度约为 32.4m（不超过 40m），每个地块取 1 个层深，每个层深内均匀布设 9 个采样点，9 个采样点制成 1 个混合样，分别为表层（0-20cm）混合样；

3、对照点土壤采样：对照点选择在一定时间内未受外界扰动的裸露土壤采样，在泥浆池西北侧方向 50m 处采样点布设 1 个采样点，均匀采集土壤样品制成中层（250~300cm）混合样。

监测项目、点位、频次详见表 5-2，监测点位见图 5-1。

(1) 治理后 YM34-2C 井泥浆池池底、池壁表层土壤中石油烃 (C10-C40)、砷、镉、铬 (六价)、铜、铅、汞、镍、四氯化碳、氯仿、氯甲烷、1,1-二氯乙烷、1,2-二氯乙烷、1,1-二氯乙烯、顺-1,2-二氯乙烯、反-1,2-二氯乙烯、二氯甲烷、1,2-二氯丙烷、1,1,1,2-四氯乙烷、1,1,2,2-四氯乙烷、四氯乙烯、1,1,1-三氯乙烷、1,1,2-三氯乙烷、三氯乙烯、1,2,3-三氯丙烷、氯乙烯、苯、氯苯、1,2-二氯苯、1,4-二氯苯、乙苯、苯乙烯、甲苯、间二甲苯+对二甲苯、邻二甲苯、硝基苯、苯胺、2-氯酚、苯并[a]蒽、苯并[a]芘、苯并[b]荧蒽、苯并[k]荧蒽、蒽、二苯并[a,h]蒽、茚并[1,2,3-cd]芘、萘的监测值均满足《土壤质量环境 建设用地土壤污染风险管控标准 (试行)》(GB36600-2018) 表 2 中建设用地土壤污染风险筛选值。

(2) 对照点土壤各污染物监测值, YM34-2C 井泥浆池治理后池底、池壁表层土壤监测结果与背景对照点土壤监测结果无明显变化。泥浆池治理后土壤基本恢复至原始状态。监测结果表明, YM34-2C 井泥浆池治理效果良好, 未产生二次污染。
