中国石油天然气股份有限公司塔里木油田
分公司 YM33-3 井泥浆池治理情况
评估调查报告

水清清（监）[2021]—YS—131 号

中国石油天然气股份有限公司塔里木油田分公司 YM33-3 井泥浆池治理情况评估调查报告

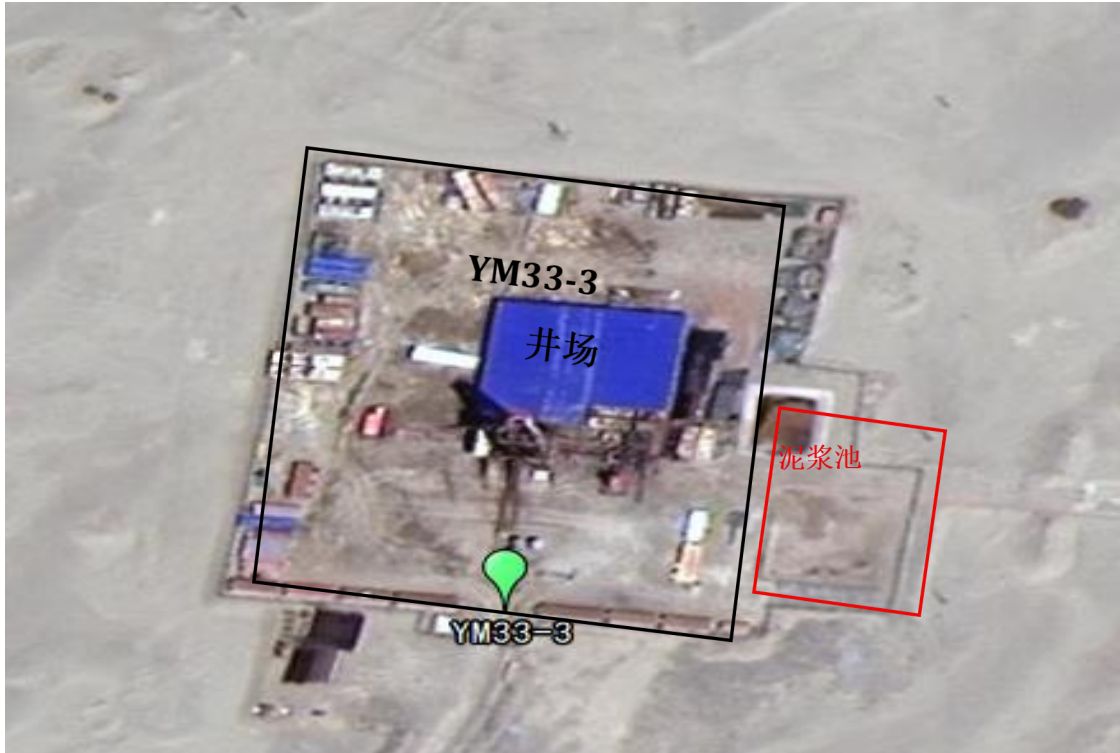
图 1-2 YM33-3 井泥浆池平面布局图（红色区域为本次调查内容）

YM33-3 井泥浆池位于阿克苏新和县境内 YM33-3 井场内,坐标: N: 41° 23' 59"、E: 82° 11' 34", YM33-3 井泥浆池治理物容积 2129m³ (28.4m*28.3m*2.65m), 已暂存磺化泥浆约 2164m³。YM33-3 井泥浆池地理位置图见图 1-1, YM33-3 井泥浆池平面布局见图 1-2。

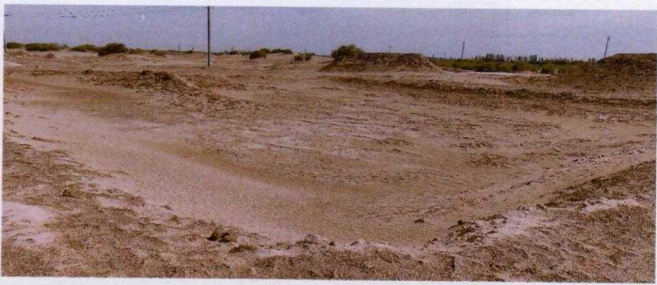
治理地点	YM33-3 井	治理物名称	磺化泥浆
确认内容 (包括治理后地表、治理后状态,附简图、照片、视频截图)	治理物尺寸:底长:28.4米;底宽28.3米;深:2.65米 顶长:23.6米;顶宽:22.4米;转移量:2164立方米; 实测体积:1752.86立方米。 照片: 治理前:

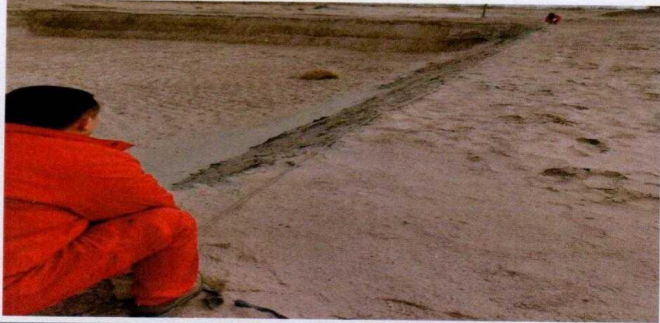
治理后:

治理量	1752.86	处置单位(巴州华洋石油技术服务有限公司)	唐志业 2020.12.7
属地单位	赵斌 2020.12.7	质量安全环保科	杨舒 2020.12.7
