中国石油天然气股份有限公司塔里木油田
分公司 YM34-H3 井泥浆池治理情况
评估调查报告

水清清（监）[2021]—YS—130 号

中国石油天然气股份有限公司塔里木油田分公司 YM34-H3 井泥浆池治理情况评估调查报告

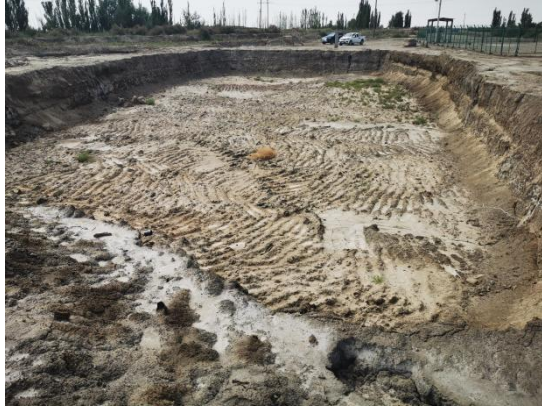
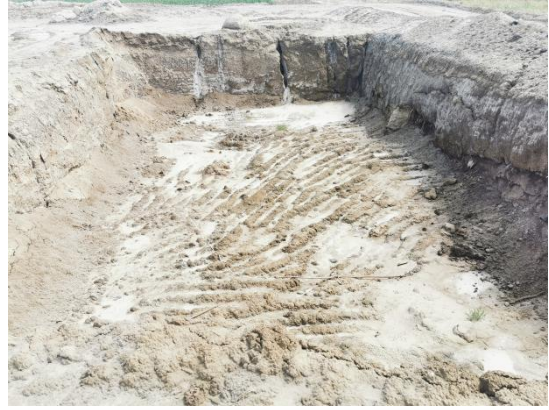
泥浆池

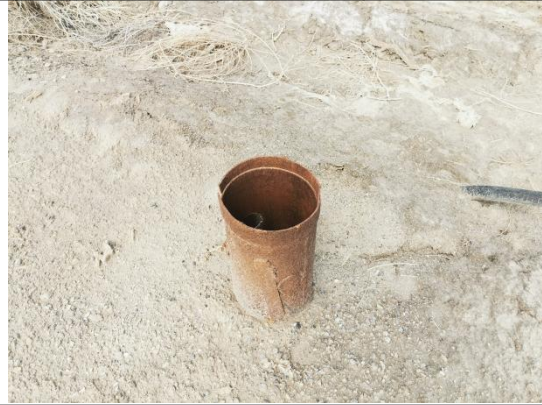
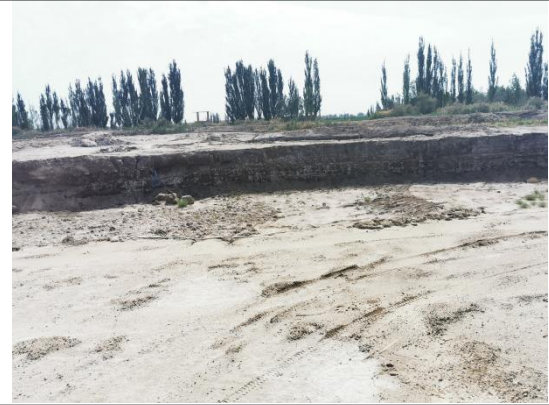
井场

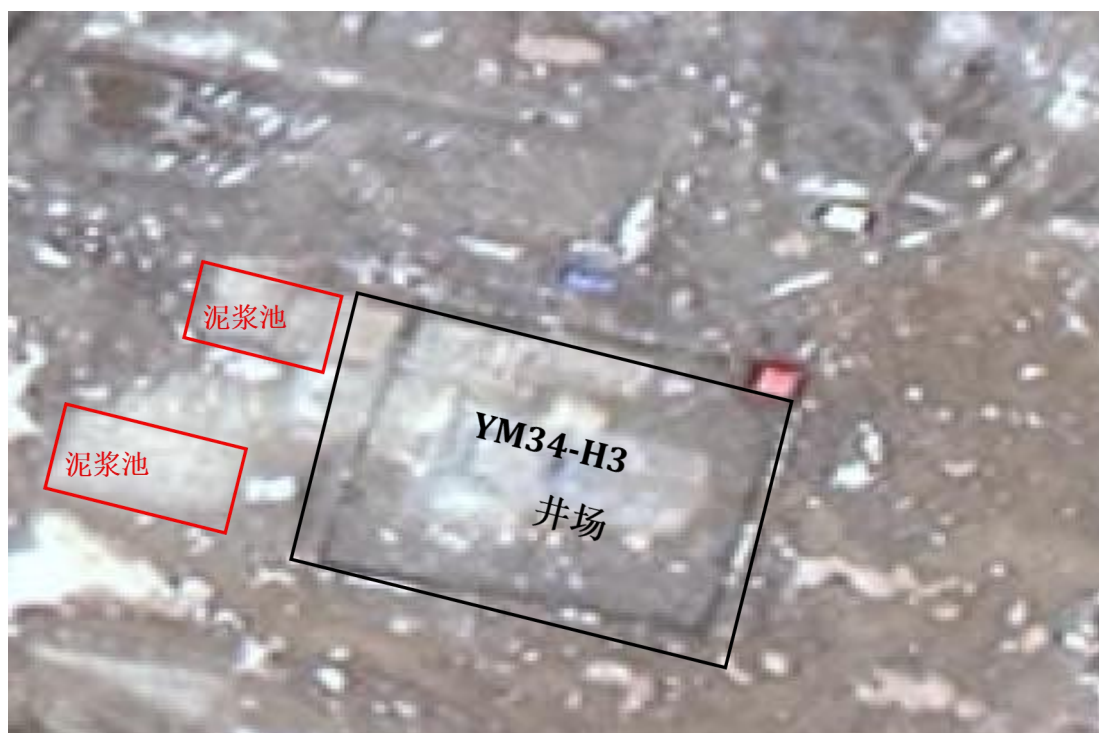
图 1-2 YM34-H3 井泥浆池平面布局图（红色区域为本次调查内容）

YM34-H3 井泥浆池位于阿克苏新和县境内 YM34-H3 井场内, 坐标: N: 41° 22' 41"、E: 82° 12' 2", YM34-H3 井泥浆池治理物容积 4867.8m³ (61m*21m*3.8m) + 1378.08m³ (26.4m*18m*2.9m), 已暂存磺化泥浆约 78130m³。YM34-H3 井泥浆池地理位置图见图 1-1, YM34-H3 井泥浆池平面布局见图 1-2。

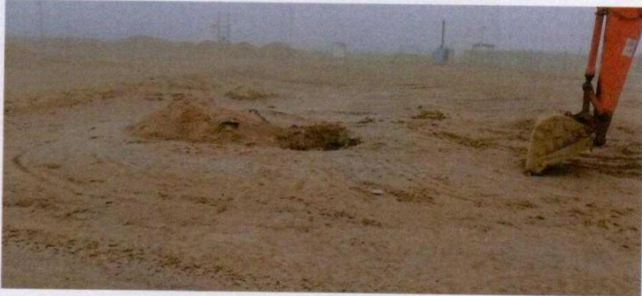
治理地点	YM34-H3 井	治理物名称	磺化泥浆
确认内容 (包括治理后地表、治理后状态,附简图、照片、视频截图)	治理物尺寸: 1#池: 长: 61 米; 宽 21 米; 深: 3.8 米 2#池: 长: 26.4 米; 宽: 18 米; 深: 2.9 米; 转移量: 7813 立方米。扣除内部未清理部分 40 立方米, 实测体 积合计: 6205.88 立方米。 照片: 治理前:

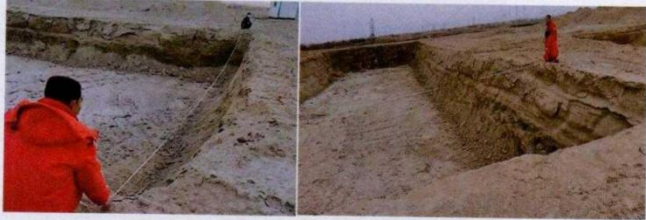
治理后:

治理量	6205.88	处置单位(库车畅源生态环保科技有限公司)
