中国石油天然气股份有限公司塔里木 油田分公司 YH23-1-H1 井采气管线隐患 治理工程环境保护验收调查报告表

水清清（监）[2022]—YS—075 号

2022 年 3 月

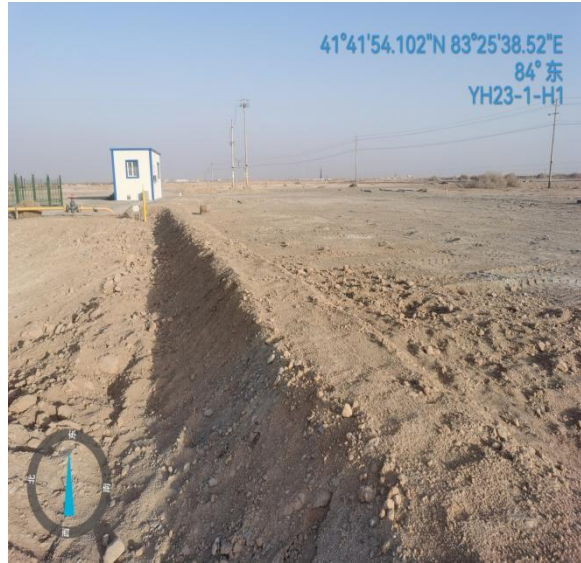
管沟回填隆起

管线敷设工程施工时落实了相关要求：管沟回填时，分两次回填，管顶距自然地坪不小于 1.2m 且管沟回填土高出自然地面 300mm，作为自管道上方土层然沉降富裕量，可为巡视管线的地表标志。施工结束后，及时对井场临时占地进行了清理平整。固定行车道路，未随意乱开便道。

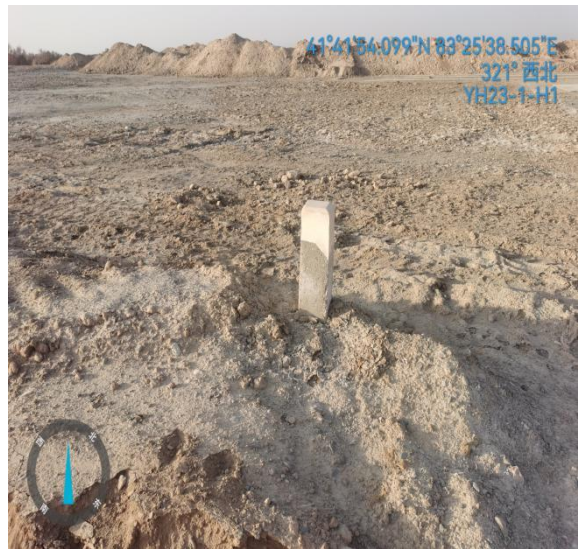
管道标志桩

场地土地恢复。新建管道两侧应设标志桩，管线端点设置里程碑。

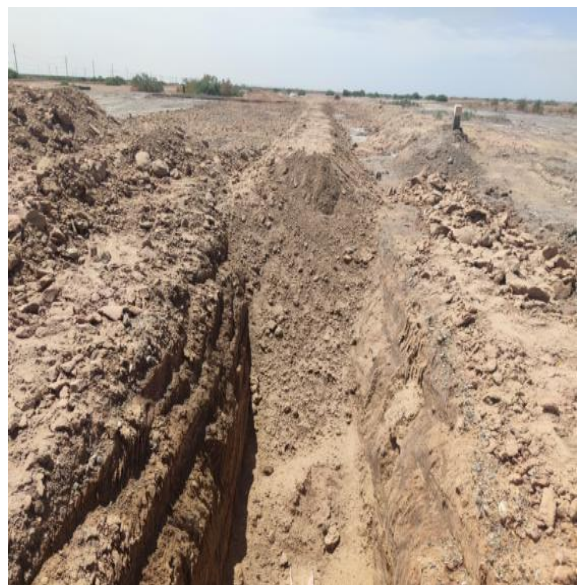
管沟回填

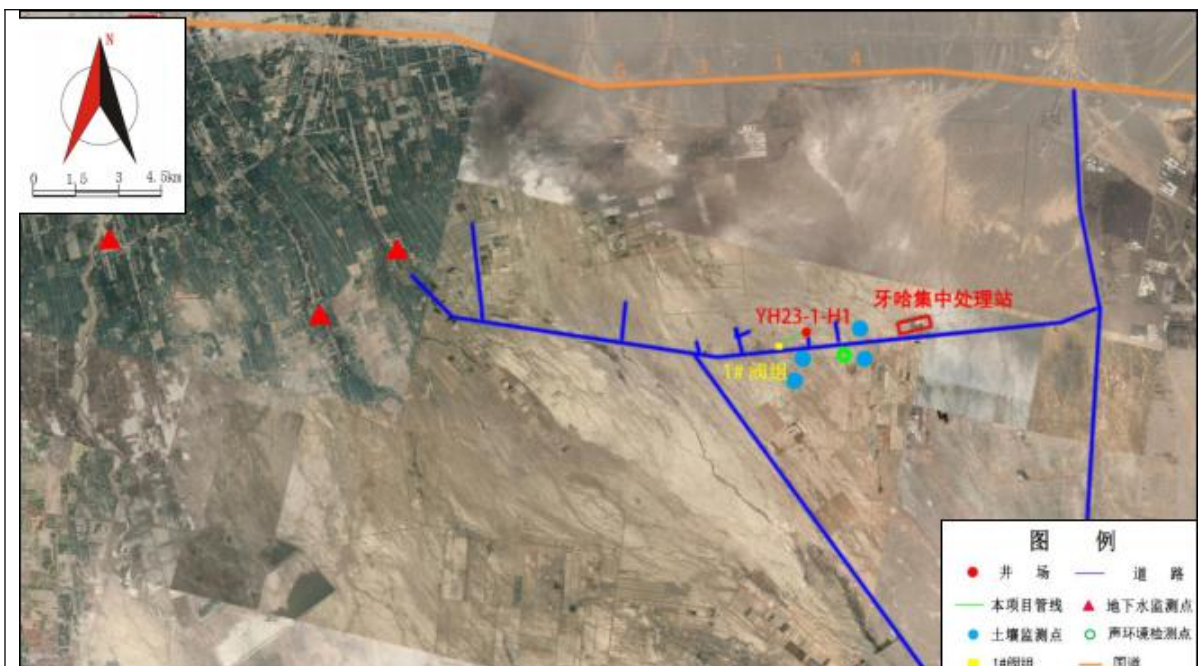
图 4-2 管线走向图

YH23-1-H1 井采气管线隐患治理工程位于新疆阿克苏地区库车市牙哈镇东南处，牙哈凝析气田内。本工程集输管线起点为 YH23-1-H1 井场，井场地理坐标为：北纬 $41^{\circ} 41' 54.47''$ ，东经 $83^{\circ} 25' 39.19''$ ，终点为 1# 阀组管线，地理坐标为：北纬 $41^{\circ} 41' 36.33''$ ，东经 $83^{\circ} 25' 2.25''$ ，管线采用双相不锈钢 2205，管线长 1100m。

YH23-1-H1 井至 1# 阀组管线 1100m。管线采用双相不锈钢 2205，管顶埋深平均为 1.2m，施工作业带宽度为 12m。

建设项目地理位置见图 4-1。管线走向图见图 4-2。
