博大油气开发部大北 3 区块综合调气工程
竣工环境保护验收调查报告
水清清（监）[2023]—YS—015 号

编制单位：新疆水清清环境监理技术服务有限公司

2023年6月

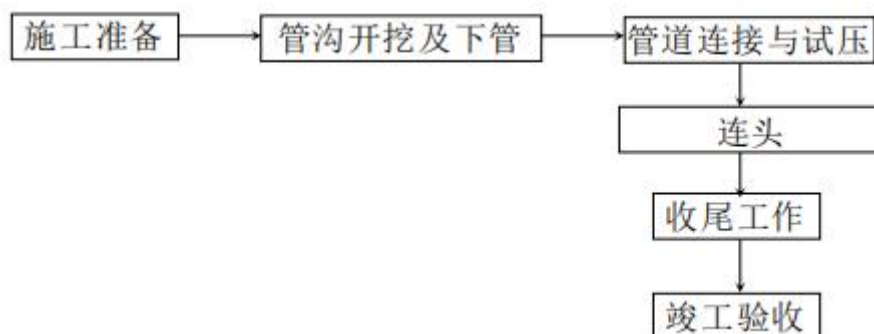
图 2-5 施工阶段工艺流程图

本工程有 5 处穿越已建道路，采用顶管施工方式，该方式施工具有不破坏原有道路，减少开挖土方，不对交通造成明显影响等优点。

④收尾工作

收尾工作包括管沟回填、场地平整和临时场地恢复。

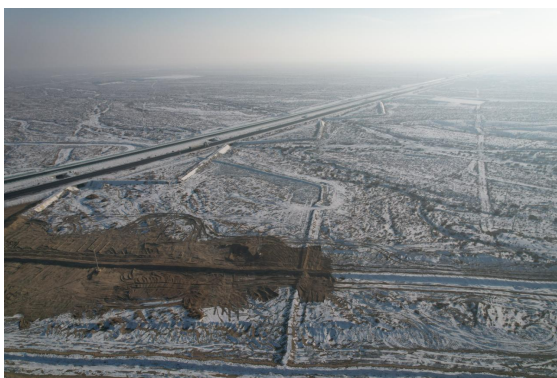
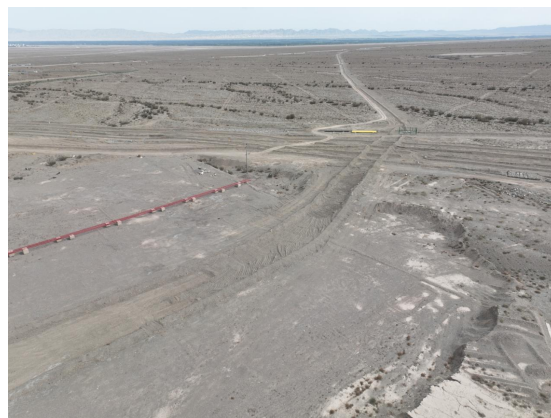
项目区土壤现状

扰动原地貌，造成地表植被破坏和损失，改变土地结构，使土壤侵蚀降低。随着工程建成、地表整理、弃渣清除、迹地恢复后，影响会消除。

项目施工过程中实施“分层开挖、分层堆放、分层回填”的措施，施工结束后先回填深层土，后回填表土层。项目建成后应及时对临时占地实施土壤和植被恢复，使项目施工带来的不良生态影响逐渐得以消除，将项目对生态环境的影响降至最小。

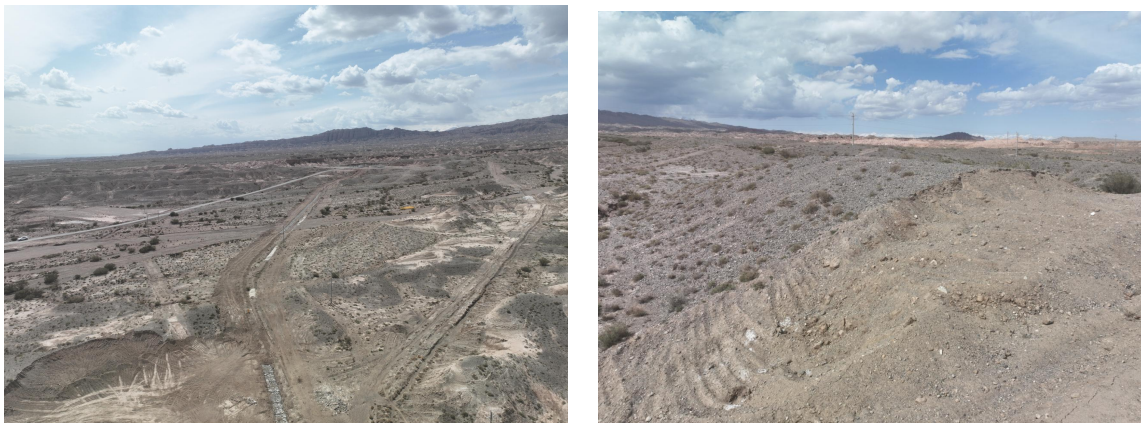
项目区植被现状

根据管道建设的特点，对植被环境影响最大的是管道和道路施工对地表植被的扰动和破坏。项目区域植被稀疏，地表大面积裸露，景观单调，绝大部分地段很少或根本无植物生长，为裸地。在管线施工过程中，开挖管沟区将底土翻出，使土体结构几乎完全改变。挖掘区植被全部被破坏，其管线两侧的植被则受到不同程度的破坏和影响。

运营期输油管线埋设开挖土全部回填在管沟上并进行压实，验收调查期间井场进行了压实并形成管垄，植被恢复情况良好。

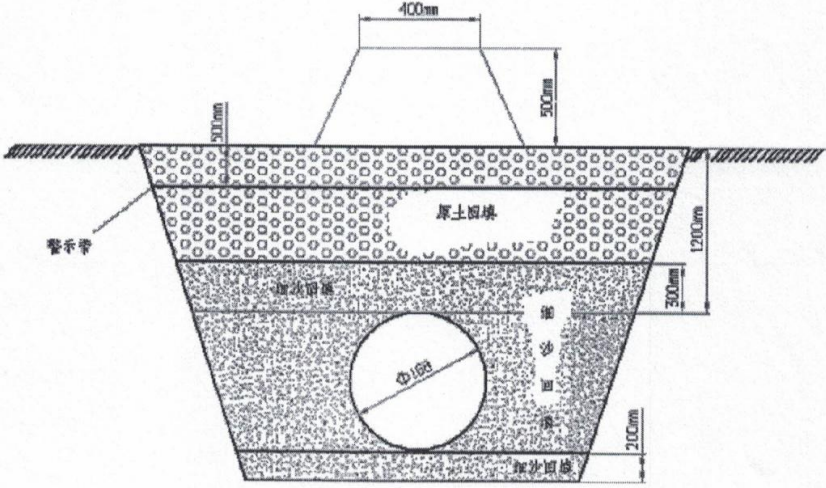
工程名称	大北3区块集输系统完善工程	工程编号	DB3JS
单位工程名称	大北3区块集输系统完善工程	施工图号	DWG-0000线 01-02-000. DWG
工程地点	大北采气作业区	部位	克深5入站阀组至DB204阀组
<p>隐蔽工程内容（文字描述或附图示）：</p> <p>1. 施工日期：2022年3月24日</p> <p>2. 施工班组：土建组</p> <p>3. 隐蔽依据：设计施工图 DWG-0000线 01-02-000. DWG</p> <p>4. 隐蔽内容：</p> <p>(1) 本工程管道采用沟埋方式敷设，石方段与戈壁段管底先回填200mm细沙，管线周围及管顶以上300mm均用细沙回填，沟底宽度取1.2m；管道开挖深度根据图纸及实际情况，石方段与戈壁段深挖200mm。备注：穿越G579国道60m及穿越油田公路12m除外。</p> <p>(2) 警示带设置位置距本工程管道上方500mm，设置宽度为150mm，警示带的厚度为0.2mm。</p>			
<p>8段管线回填隐蔽示意图</p>

<p>检查意见：同意隐蔽</p>			
<p>原材料质量文件：防腐材料质量证明书、合格证</p>			
<p>施工单位</p>		<p>监理（建设）单位</p>	
<p>班（组）长：包国林 质量检查员：屠新宇 施工技术负责人：代月坤</p>		<p>监理工程师：李辉 (建设单位项目代表)</p>	
<p>2022年3月24日</p>		<p>2022年3月25日</p>
