江苏南国红豆纺织科技有限公司

## 土壤隐患排查报告

建设单位：江苏南国红豆纺织科技有限公司

编制单位：江苏康达检测技术股份有限公司

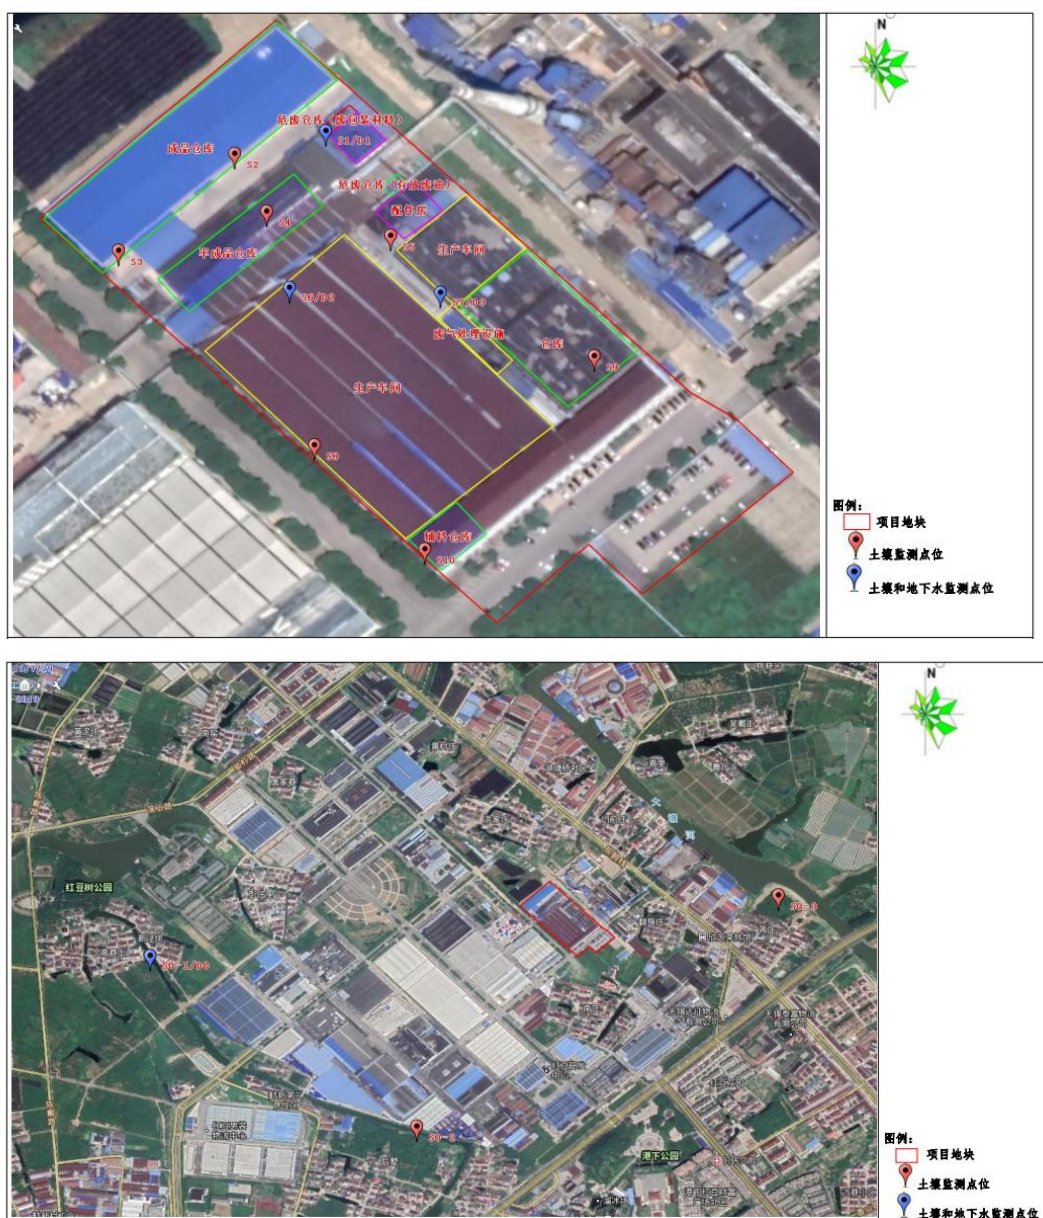
图 2.7-1 2021 年土壤和地下水监测点位图

对于地下水要进行长期监测，监测频次要符合地下水质量监测规范要求，做好防渗和排污工作，以免水质恶化。同时为保障江苏红豆实业股份有限公司土壤和地下水环境质量，建议企业每年按照一定频次开展土壤污染隐患排查和地下水水质监测，建立隐患排查档案，防止新增污染源污染土壤和地下水。自行监测点位布设图见图 2.7-1。

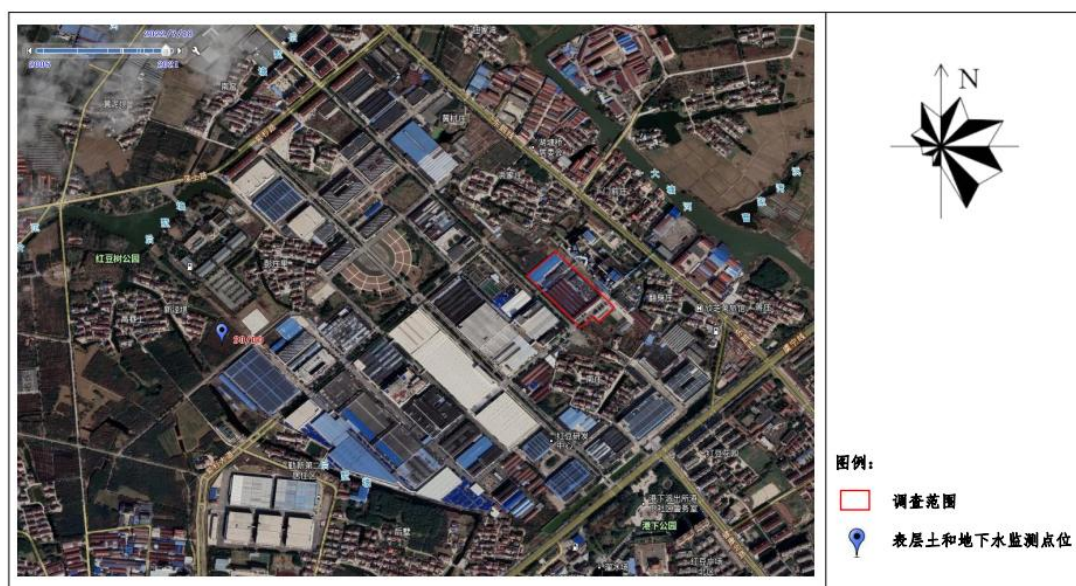
图 2.7-2 2021 年土壤和地下水监测点位图

历史土壤和地下水监测点位示意如下图 2.7-2 所示。

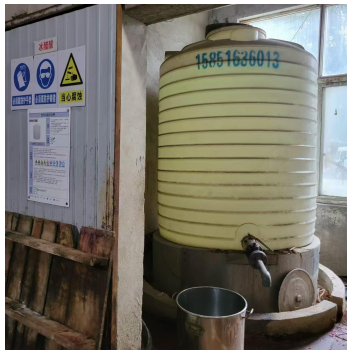
| 重点场所或者重点设施设备名称 | 土壤污染防治设施/功能 | 土壤污染防治设施 | 现场图片/佐证材料照片 | 现场检查情况 |
|---|---|---|---|---|
| 冰醋酸储罐 | 接地储罐<br>①单层耐腐蚀非金属材料储罐；<br>②泄漏检测设施；<br>③普通阻隔设施。 | ①定期检查泄漏检测设施，确保正常运行<br>②日常维护 | | 冰醋酸储罐位于室内，可有效避免雨淋，容量为 5 吨，无液位仪；储罐为接地单层非金属材料储罐，罐体完好无变形，外壁未发现泄露迹象；储罐区地面为水泥硬化层，有围堰，出料口有防滴漏桶，地面有积液；储罐周围设置了导流沟，导流沟中无积液；企业有安排工作人员定期开展巡查、检修。 |

冰醋酸储罐位于室内，可有效避免雨淋，容量为 5 吨，无液位仪；储罐为接地单层非金属材质储罐，罐体完好无变形，外壁未发现泄露迹象；储罐区地面为水泥硬化层，有围堰，出料口有防滴漏桶，地面有积液；储罐周围设置了导流沟，导流沟中无积液；企业有安排工作人员定期开展巡查、检修。

| 企业名称 | | | 江苏南国红豆纺织科技有限公司 | | | | 所属行业 | | 针织或钩织物印染精加工 | | |
|---|---|---|---|---|---|---|---|---|---|---|---|
| 2 | 原辅料存储 | 冰醋酸储罐 | <div><input checked="" type="checkbox"/>液体储存类</div> <div><input type="checkbox"/>散装液体转运与厂内运输</div> <div><input type="checkbox"/>货物的储存和运输</div> <div><input type="checkbox"/>生产区</div> <div><input type="checkbox"/>其他活动区</div> | 容积5t的非金属材质储罐 | 冰醋酸 | 接地储罐<br>①单层耐腐蚀非金属材料储罐;<br>②泄漏检测设施;<br>③普通阻隔设施。 | 120.53394556,<br>31.71376608 | | 储罐区地面为水泥硬化层,地面有积液。 | 及时清理,定期巡查,加装液位仪,定期检查液位是否有渗漏,预计12月31日前完成。 | 否 |

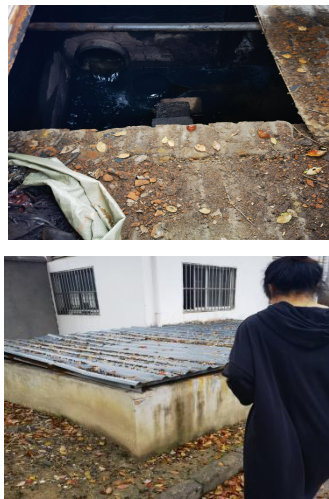
| 重点场所或者重点设施设备名称 | 土壤污染防治设施/功能 | 土壤污染防治设施 | 现场图片/佐证材料照片 | 现场检查情况 |
|---|---|---|---|---|
| 废水收集池 | 半地下水池：<br>①防渗池体；<br>②泄漏检测设施。 | ①定期检查泄漏检测设施，确保正常运行；<br>②日常目视检查；<br>③日常维护； | | 废水收集池位于厂区西侧，为半地下水池，直接排放至无锡后墅污水处理有限公司，池体上方有挡板，防止雨水进入，池体内壁有破损裂缝。 |

废水收集池位于厂区西侧，为半地下水池，直接排放至无锡后墅污水处理有限公司，池体上方有挡板，防止雨水进入，池体内壁有破损裂缝。

| 企业名称 | | | 江苏南国红豆纺织科技有限公司 | | | | 所属行业 | | 针织或钩织物印染精加工 | | |
|---|---|---|---|---|---|---|---|---|---|---|---|
| 3 | 废水收集 | 废水收集池 | <input checked="" type="checkbox"/> 液体储存类<br><input type="checkbox"/> 散装液体转运与厂内运输<br><input type="checkbox"/> 货物的储存和运输<br><input type="checkbox"/> 生产区<br><input type="checkbox"/> 其他活动区 | 砖混结构,埋深 1.5m左右, 44 平方米 | 苯胺、硝基苯、六价铬、双氧水、无水硫酸钠、碳酸钠、冰醋酸、氢氧化钠、丙烯酸、锑、石油烃 | 半地下水池:<br>①防渗池体;<br>②泄漏检测设施。 | 120.53323746, 31.71299030 | | 废水收集池体内壁有破损裂缝。 | 建议破损裂缝修补, 预计 12 月 31 日前完成。 | 否 |

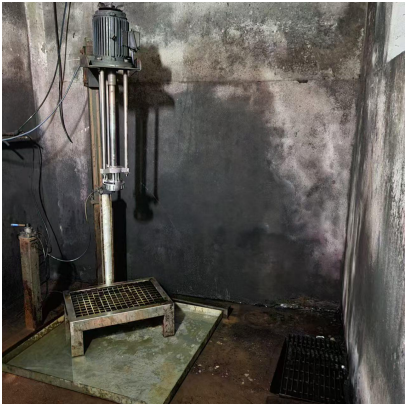
| 重点场所<br>或者重点<br>设施设备<br>名称 | 土壤污染防治设施/功<br>能 | 土壤污染防治设施 | 现场图片/佐证材料照片 | 现场情况 |
|---|---|---|---|---|
| 配料搅拌<br>区 | ①普通阻隔设施，且<br>能防止雨水进入，或<br>者及时有效排出雨<br>水；<br>②出料口放置处底部<br>设置防滴漏设施；<br>③渗漏、流失的液体<br>能得到有效收集并定<br>期清理。 | ①定期清空防滴漏设施；<br>②日常目视检查；<br>③有效应对泄漏事件。 | | 散装液体分装、转运均在室<br>内，可避免雨水侵入，配料<br>搅拌器区地面有导流沟，设<br>置防滴漏槽，渗漏、流失的<br>液体能得到有效收集并定期<br>清理，墙壁污染痕迹明显，<br>地面和墙壁处有裂缝，配料<br>桶用拖车运输至生产区暂存<br>区，使用时人工搬运至设备<br>加料口。 |

散装液体分装、转运均在室内，可避免雨水侵入，配料搅拌区地面有导流沟，设置防滴漏槽，渗漏、流失的液体能得到有效收集并定期清理，墙壁污染痕迹明显，地面和墙壁处有裂缝，配料桶用拖车运输至生产区暂存区，使用时人工搬运至设备加料口。

| 企业名称 | | | 江苏南国红豆纺织科技有限公司 | | | | 所属行业 | | 针织或钩织物印染精加工 | | |
|---|---|---|---|---|---|---|---|---|---|---|---|
| 8 | 生产 | 配料搅拌区 | <div><input type="checkbox"/>液体储存类</div> <div><input checked="" type="checkbox"/>散装液体转运与厂内运输</div> <div><input type="checkbox"/>货物的储存和运输</div> <div><input type="checkbox"/>生产区</div> <div><input type="checkbox"/>其他活动区</div> | 4.5 平方 | 苯胺、硝基苯、六价铬、双氧水、无水硫酸钠、碳酸钠、冰醋酸、氢氧化钠、丙烯酸 | ①普通阻隔设施,且能防止雨水进入,或者及时有效排出雨水;②出料口放置处底部设置防滴漏设施;③渗漏、流失的液体能得到有效收集并定期清理。 | 120.53420305, 31.71239704 | | 墙壁污染痕迹明显,地面和墙壁处有裂缝。 | 修补墙面和地面裂缝。预计 12 月 31 日前完成。 | 否 |

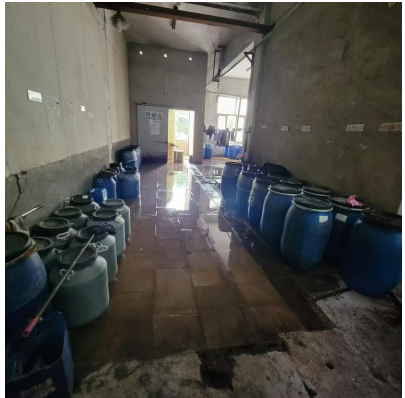
| 重点场所<br>或者重点<br>设施设备<br>名称 | 土壤污染防治设施/功<br>能 | 土壤污染防治设施 | 现场图片/佐证材料照片 | 现场情况 |
|---|---|---|---|---|
| 清洗区 | ①普通阻隔设施，且<br>能防止雨水进入，或<br>者及时有效排出雨<br>水；<br>②出料口放置处底部<br>设置防滴漏设施；<br>③渗漏、流失的液体<br>能得到有效收集并定<br>期清理。 | ①定期清空防滴漏设施；<br>②日常目视检查；<br>③有效应对泄漏事件。 | | 散装液体分装、转运均在室<br>内，可避免雨水侵入，地面<br>为普通阻隔，清洗区地面有<br>积水，无法对流失的液体进<br>行有效收集。 |

| 企业名称 | | | 江苏南国红豆纺织科技有限公司 | | | | 所属行业 | | 针织或钩织物印染精加工 | | |
|---|---|---|---|---|---|---|---|---|---|---|---|
| 9 | 生产 | 清洗区 | <div><input type="checkbox"/>液体储存类</div> <div><input checked="" type="checkbox"/>散装液体转运与厂内运输</div> <div><input type="checkbox"/>货物的储存和运输</div> <div><input type="checkbox"/>生产区</div> <div><input type="checkbox"/>其他活动区</div> | 40 平方 | 苯胺、硝基苯、六价铬、双氧水、无水硫酸钠、碳酸钠、冰醋酸、氢氧化钠、丙烯酸、锑、石油烃 | ①普通阻隔设施,且能防止雨水进入,或者及时有效排出雨水;<br>②出料口放置处底部设置防滴漏设施;<br>③渗漏、流失的液体能得到有效收集并定期清理。 | 120.53395629, 31.71281232 | | 清洗区地面有积水,无法对流失的液体进行有效收集。 | 及时清理,同时加设液体收集设施,例如在固定的水池清洗,地面加设防滴漏槽。预计 12 月 31 日前完成 | 否 |

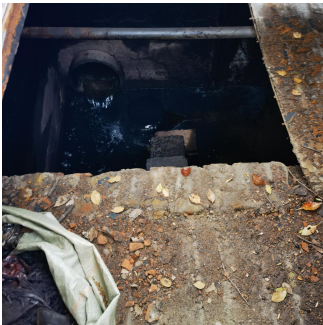
| 染色定型<br>车间 | 地下管道：单层管道 | <p>①定期检测管道渗漏情况（内检测、外检测及其他专项检测）；</p> <p>②根据管道检测结果，制定并落实管道维护方案</p> | | 全厂废水通过地下管道排入废水暂存池，为单层管道。 |

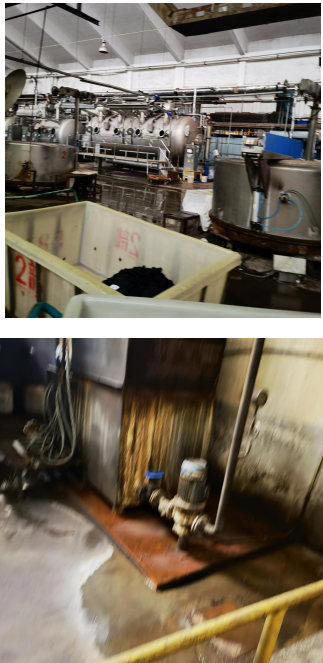
| | 地上管道：<br>●注意管道附件处的渗漏、泄漏 | <ul style="list-style-type: none"><li>●定期检测管道渗漏情况</li><li>●根据管道检测结果，制定并落实管道维护方案</li><li>●日常目视检查</li><li>●有效应对泄漏事件</li></ul> | | 传输管道单层地上管道，密闭传输，最后排入废水管道，车间内管道部分有滴漏，无防滴漏设施，废气处理池管道有滴漏，下方防滴漏设施满溢。 |

染色定型车间传输管道单层地上管道，密闭传输，最后排入废水管道，车间内管道部分有滴漏，无防滴漏设施，废气处理池管道有滴漏，下方防滴漏设施满溢。

| 企业名称 | | | 江苏南国红豆纺织科技有限公司 | | | | 所属行业 | | 针织或钩织物印染精加工 | | |
|---|---|---|---|---|---|---|---|---|---|---|---|
| 6 | 废水传输 | 染色定型车间及废气处理水池地上管道 | <input type="checkbox"/> 液体储存类<br><input checked="" type="checkbox"/> 散装液体转运与厂内运输<br><input type="checkbox"/> 货物的储存和运输<br><input type="checkbox"/> 生产区<br><input type="checkbox"/> 其他活动区 | 单层管道，埋深 50cm | | 地上管道：<br>注意管道附件处的渗漏、泄漏 | | | 车间内管道部分有滴漏，无防滴漏设施，废气处理池管道有滴漏，下方防滴漏设施满溢。 | 及时清理，维护保养，加防滴漏设施，预计 12 月 31 日前完成。 | 否 |

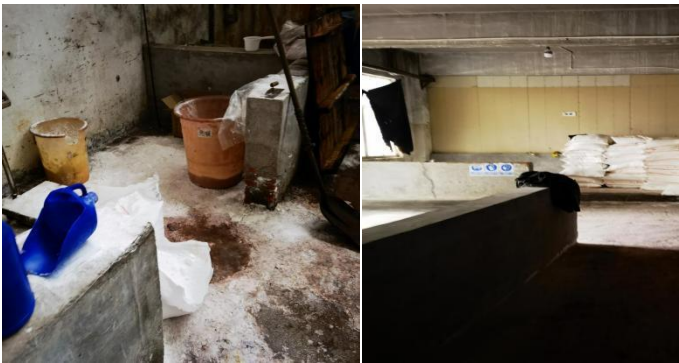
| 重点场所或者重点设施设备名称 | 土壤污染防治设施/功能 | 土壤污染防治设施 | 现场图片/佐证材料照片 | 现场情况 |
|---|---|---|---|---|
| 纯碱区 | 包装货物为固态物质：<br>①普通阻隔设施；<br>②货物采用合适的包装(适用于相关货物的储存，下同)。 | ①日常目视检查；<br>②有效应对泄漏事件。 | | 纯碱为固态物质，有合适的包装，室内存储，纯碱储存区下方有托盘，地面为水泥硬化，普通阻隔设施，有日常巡查和维护记录，纯碱使用区为水泥硬化，普通阻隔设施，有围堰，使用区内有物料洒落，有腐蚀痕迹。 |

| 企业名称 | | | 江苏南国红豆纺织科技有限公司 | | | | 所属行业 | | 针织或钩织物印染精加工 | | |
|---|---|---|---|---|---|---|---|---|---|---|---|
| | | 纯碱区 | <div><input type="checkbox"/>液体储存类</div> <div><input type="checkbox"/>散装液体转运与厂内运输</div> <div><input checked="" type="checkbox"/>货物的储存和运输</div> <div><input type="checkbox"/>生产区</div> <div><input type="checkbox"/>其他活动区</div> | 40kg 编织袋装 | 氢氧化钠 | 包装货物为固态物质：<br>①普通阻隔设施；<br>②货物采用合适的包装(适用于相关货物的储存，下同) | | | 纯碱使用区有物料洒落，有腐蚀痕迹。 | 清理地面，破损处修补，增加防泄漏设施，预计12月31日前完成。 | 否 |

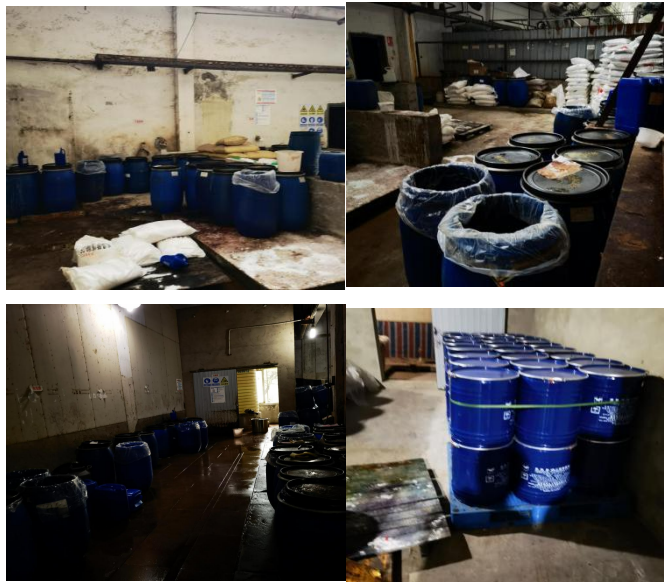
| 重点场所或者重点设施设备名称 | 土壤污染防治设施/功能 | 土壤污染防治设施 | 现场图片/佐证材料照片 | 现场情况 |
|---|---|---|---|---|
| 助剂区 | 包装货物为液态或者黏性物质<br>①普通阻隔设施<br>②货物采用合适的包装 | ①日常目视检查；<br>②有效应对泄漏事件。 | | 助剂区为液态物质，有合适的包装，室内存储，部分区域未做到分类摆放，地面为水泥硬化或石砖硬化，普通阻隔设施，有日常巡查和维护记录，部分助剂桶使用完未封闭，有物料洒落风险，地面有积水，有破损腐蚀痕迹。 |

助剂为液态物质，有合适的包装，室内存储，部分区域未做到分类摆放，地面为水泥硬化或石砖硬化，普通阻隔设施，有日常巡查和维护记录，部分助剂桶使用完未封闭，有物料洒落风险，地面有积水，有破损腐蚀痕迹。

| 企业名称 | | | 江苏南国红豆纺织科技有限公司 | | | | 所属行业 | | 针织或钩织物印染精加工 | | |
|---|---|---|---|---|---|---|---|---|---|---|---|
| | | 助剂区 | <div><input type="checkbox"/>液体储存类</div> <div><input type="checkbox"/>散装液体转运与厂内运输</div> <div><input checked="" type="checkbox"/>货物的储存和运输</div> <div><input type="checkbox"/>生产区</div> <div><input type="checkbox"/>其他活动区</div> | 125kg 塑料桶装 | 氢氧化钠、丙烯酸 | 包装货物为液态或者黏性物质<br>①普通阻隔设施<br>②货物采用合适的包装 | | | 助剂区部分区域未做到分类摆放，部分助剂桶使用完未封闭，有物料洒落风险，地面有积水，有破损腐蚀痕迹。 | 助剂分类规整摆放，地面清理，破损处修补，助剂桶用完及时加盖。预计12月31日前完成。 | 否 |

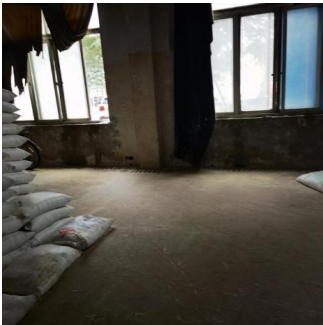
| 重点场所或者重点设施设备名称 | 土壤污染防治设施/功能 | 土壤污染防治设施 | 现场图片/佐证材料照片 | 现场情况 |
|---|---|---|---|---|
| 元明粉区 | 包装货物为固态物质：<br>①普通阻隔设施；<br>②货物采用合适的包装(适用于相关货物的储存，下同)。 | ①日常目视检查；<br>②有效应对泄漏事件。 | | 元明粉为固态物质，有合适的包装，室内存储，地面为水泥硬化，普通阻隔设施，车间有防渗漏沟槽，有日常巡查和维护记录，地面无泄漏痕迹。 |

元明粉为固态物质，有合适的包装，室内存储，地面为水泥硬化，普通阻隔设施，车间有防渗漏沟槽，有日常巡查和维护记录，地面无泄漏痕迹。

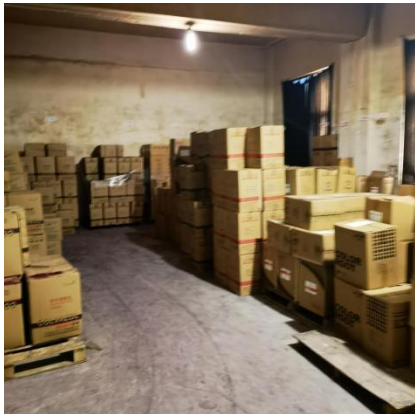
| 重点场所或者重点设施设备名称 | 土壤污染防治设施/功能 | 土壤污染防治设施 | 现场图片/佐证材料照片 | 现场情况 |
|---|---|---|---|---|
| 染料区 | 包装货物为液态或者黏性物质<br>①普通阻隔设施<br>②货物采用合适的包装 | ①日常目视检查；<br>②有效应对泄漏事件。 | | 染料有合适的包装，室内存储，地面为水泥硬化，普通阻隔设施，有日常巡查和维护记录，地面无泄漏痕迹。 |

染料有合适的包装，室内存储，地面为水泥硬化，普通阻隔设施，有日常巡查和维护记录，地面无泄漏痕迹。

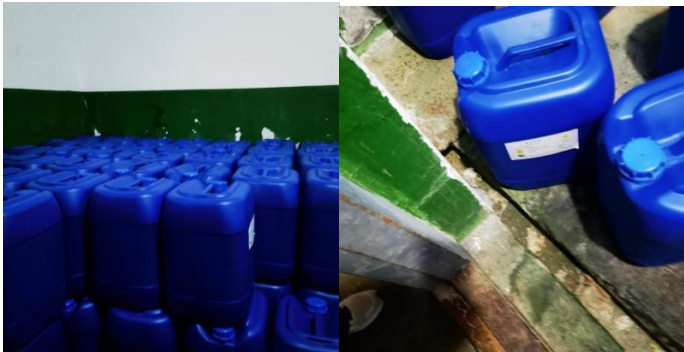
| 重点场所或者重点设施设备名称 | 土壤污染防治设施/功能 | 土壤污染防治设施 | 现场图片/佐证材料照片 | 现场情况 |
|---|---|---|---|---|
| 双氧水区域 | 包装货物为液态或者黏性物质：<br>①防渗阻隔系统，且能防止雨水进入，或者及时有效排出雨水；<br>②渗漏、流失的液体能得到有效收集并定期清理 | ①定期开展防渗效果检查；<br>②日常目视检查；<br>③日常维护。 | | 双氧水为液态物质，有合适的包装，室内存储，地面为环氧，防渗阻隔设施，有日常巡查和维护记录，堆积摆放，有物料洒落风险，地面防渗有破损腐蚀痕迹，有收集槽，渗漏、流失的液体能得到有效收集并定期清理，定期检查和维护。 |

双氧水为液态物质，有合适的包装，室内存储，地面为环氧，防渗阻隔设施，有日常巡查和维护记录，堆积摆放，有物料洒落风险，地面防渗有破损腐蚀痕迹，有收集槽，渗漏、流失的液体能得到有效收集并定期清理，定期检查和维护。

| 企业名称 | | | 江苏南国红豆纺织科技有限公司 | | | | 所属行业 | | 针织或钩织物印染精加工 | | |
|---|---|---|---|---|---|---|---|---|---|---|---|
| | | 双氧水区域 | <div><input type="checkbox"/>液体储存类</div> <div><input type="checkbox"/>散装液体转运与厂内运输</div> <div><input checked="" type="checkbox"/>货物的储存和运输</div> <div><input type="checkbox"/>生产区</div> <div><input type="checkbox"/>其他活动区</div> | 25kg 塑料桶装 | 双氧水 | 包装货物为液态或者黏性物质：<br>①防渗阻隔系统,且能防止雨水进入,或者及时有效排出雨水;<br>②渗漏、流失的液体能得到有效收集并定期清理 | | | 双氧水区,堆积摆放,有物料洒落风险,地面防渗有破损腐蚀痕迹。 | 地面防腐防渗修补,双氧水加装货架,规整摆放。预计12月31日前完成。 | 否 |

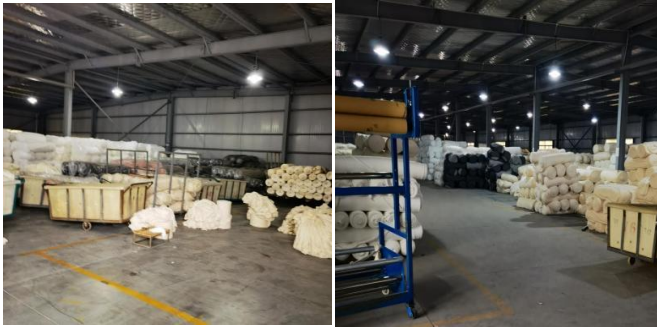
| 重点场所或者重点设施设备名称 | 土壤污染防治设施/功能 | 土壤污染防治设施 | 现场图片/佐证材料照片 | 现场情况 |
|---|---|---|---|---|
| 成品仓库 | 包装货物为固态物质：<br>①普通阻隔设施；<br>②货物采用合适的包装(适用于相关货物的储存，下同)。 | ①日常目视检查；<br>②有效应对泄漏事件。 | | 成品布料为固态物质，不涉及液体，有合适的存储方式，地面硬化，有日常巡查记录。 |

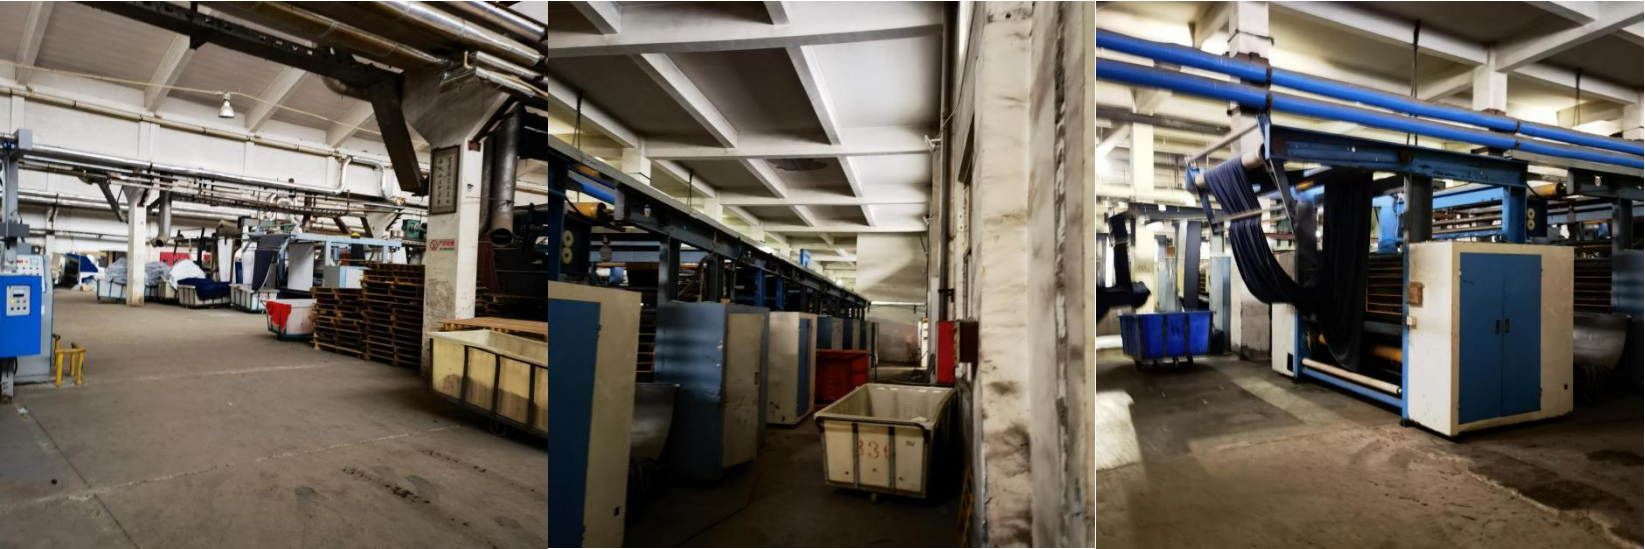
| 拉毛、棉毛、磨毛车间 | 开放式设备（粘性物质或者固体物质）：<br>①普通阻隔设施，且能防止雨水进入，或者及时有效排出雨水 | ①日常目视检查；<br>②有效应对泄漏事件。 | 见拉毛车间相关照片 | 企业生产车间地面均为水泥硬化，为普通防渗阻隔设施，车间有顶棚，有效防止雨水进入，车间对布料进行拉毛处理，不涉及液体原辅料、清洗等，地面无积水。 |

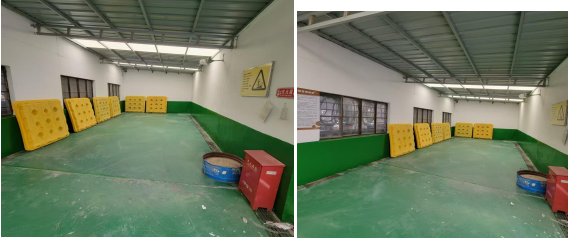
| 重点场所或者重点设施设备名称 | 土壤污染防治设施/功能 | 土壤污染防治措施 | 现场图片/佐证材料照片 | 现场情况 |
|---|---|---|---|---|
| 危废仓库 | 厂区危废暂存处需按照《危险废物贮存污染控制标准》（GB18597-2001）、《环境保护图形标志—固体废物贮存（处置场）》（GB15562.2-1995）、《省生态环境厅关于进一步加强危险废物污染防治工作的实施意见》（苏环办 | 日常目视检查、日常维护 | | 厂区危废暂存处已按照《危险废物贮存污染控制标准》（GB18597-2001）、《环境保护图形标志—固体废物贮存（处置场）》（GB15562.2-1995）、《省生态环境厅关于进一步加强危险废物污染防治工作的实施意见》（苏环办[2019]327号）等管理要求进行建设，配备照明设施、火灾自动报警系统、消防设施，并设置视频监控设施；并按照《环境保护图形标志固体废物贮存（处置场）》（GB 15562.2-1995）和危险废物识别标识设置规范设置标志，具有防雨、防雷、防扬散、防 |

| 重点场所或者重点设施设备名称 | 土壤污染防治设施/功能 | 土壤污染防治措施 | 现场图片/佐证材料照片 | 现场情况 |
|---|---|---|---|---|
| | [2019]327号)等管理要求进行建设 | | | 渗漏装置及泄漏液体收集沟槽或其它设施；产生的各类固废按照危废类别，可分类收集、分区存放，液态危废采用桶装，并密封。 |

厂区危废暂存处已按照《危险废物贮存污染控制标准》（GB18597-2001）、《环境保护图形标志—固体废物贮存（处置场）》（GB15562.2-1995）、《省生态环境厅关于进一步加强危险废物污染防治工作的实施意见》（苏环办[2019]327号）等管理要求进行建设，配备照明设施、火灾自动报警系统、消防设施，并设置视频监控设施；并按照《环境保护图形标志固体废物贮存（处置）场》（GB 15562.2-1995）和危险废物识别标识设置规范设置标志，具有防雨、防雷、防扬散、防渗漏装置及泄漏液体收集沟槽或其它设施；产生的各类固废按照危废类别，可分类收集、分区存放，液态危废采用桶装，并密封。

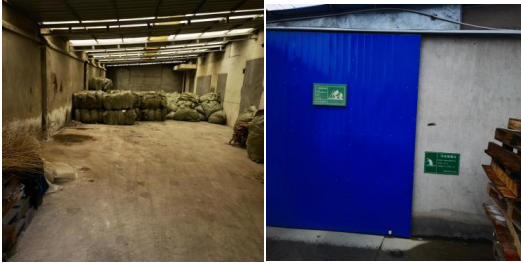
| 重点场所或者重点设施设备名称 | 土壤污染防治设施/功能 | 土壤污染防治措施 | 现场图片/佐证材料照片 | 现场情况 |
|---|---|---|---|---|
| 一般固废仓库 | 一般工业固体废物贮存场所基本符合《一般工业固体废物贮存和填埋污染控制标准》（GB18599-2020） | 日常目视检查、日常维护 | | 地面为水泥硬化，有顶棚，防止雨水进入；室内存储，防风；门口标识牌，基本满足《一般工业固体废物贮存和填埋污染控制标准》（GB18599-2020）要求。 |

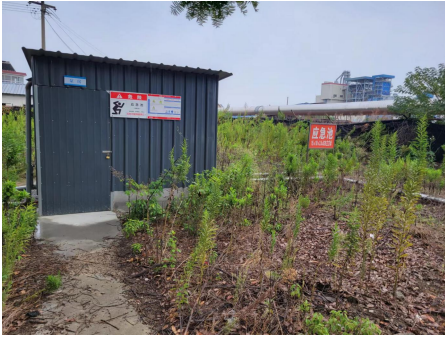
| 重点场所或者重点设施设备名称 | 土壤污染防治设施/功能 | 土壤污染防治措施 | 现场图片/佐证材料照片 | 现场情况 |
|---|---|---|---|---|
| 应急处理池 | ①防渗应急设施 | ①定期开展防渗效果检查<br>②日常维护 | | 防渗池体，定期检查和日常维护。 |

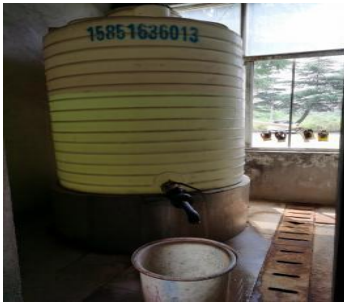
| 企业名称 | | 江苏红豆实业股份有限公司红豆针织印染厂 | | 所属行业 | 针织或钩织物印染精加工 | |
|---|---|---|---|---|---|---|
| 1 | 液体储存 | 冰醋酸地上储罐 | | 地面无防渗层、围堰，出料口<br>底下未设置防滴漏设施 | 2021.6.4 | / |

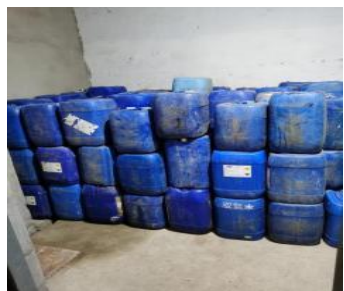
| 企业名称 | | 江苏红豆实业股份有限公司红豆针织印染厂 | | 所属行业 | 针织或钩织物印染精加工 | |
|---|---|---|---|---|---|---|
| 2 | 液体储存 | 双氧水仓库 | | 导流沟，收集池未做防渗 | 2021.6.4 | / |

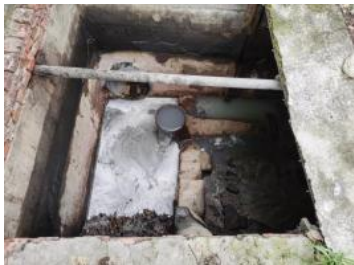
| 企业名称 | | 江苏红豆实业股份有限公司红豆针织印染厂 | | 所属行业 | 针织或钩织物印染精加工 | |
|---|---|---|---|---|---|---|
| 3 | 液体储存 | 废水暂存池 | | 池体周围围堰不全，池体使用年限较长，存在池体老化、泄露渗漏风险 | 2021.6.4 | / |

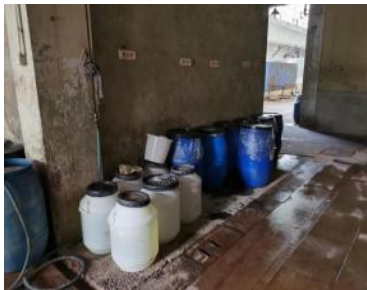
| 企业名称 | | 江苏红豆实业股份有限公司红豆针织印染厂 | | 所属行业 | 针织或钩织物印染精加工 | |
|---|---|---|---|---|---|---|
| 4 | 散装液体转运与厂内运输 | 散装液体物料装卸 | | 围堰内无防渗设施，渗漏、流失的液体未得到有效收集并定期清理 | 2021.6.4 | / |

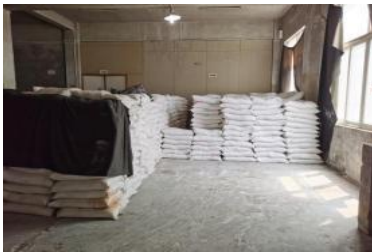
| 企业名称 | | 江苏红豆实业股份有限公司红豆针织印染厂 | | 所属行业 | 针织或钩织物印染精加工 | |
|---|---|---|---|---|---|---|
| 5 | 货物的储存和运输 | 包装货物的储存和运输 | | 无防潮隔板 | 2021.6.4 | / |

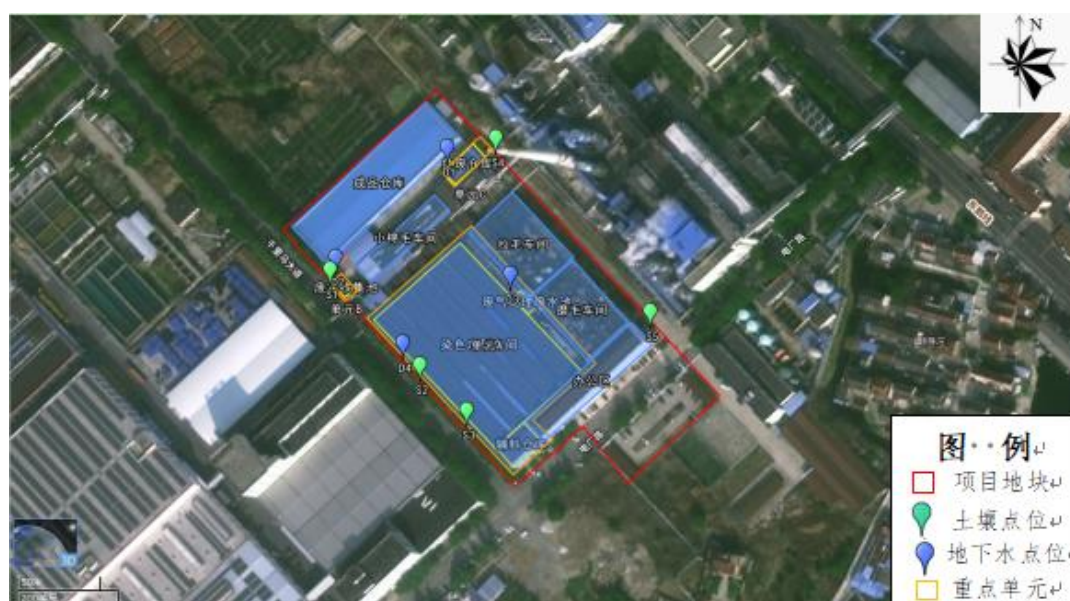
图 5.3-1 土壤和地下水监测点位布置图

建议企业在重点单元的隐蔽性设施附近布设深层土，监测频次为 1 次/3 年；在企业有隐蔽性设施的重点单元的周边和附近布设监测井，监测频次为 1 次/半年，其他重点单元周边或内部表层土和监测井，监测频次为 1 次/1 年，企业 2022 年开展的深层土壤检测，建议 2025 年根据表 5.3-1~3 及图 5.3-1、2 实施土壤和地下水自行监测工作。

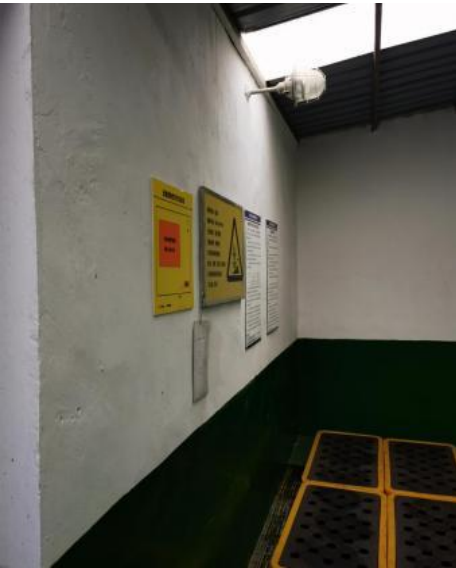
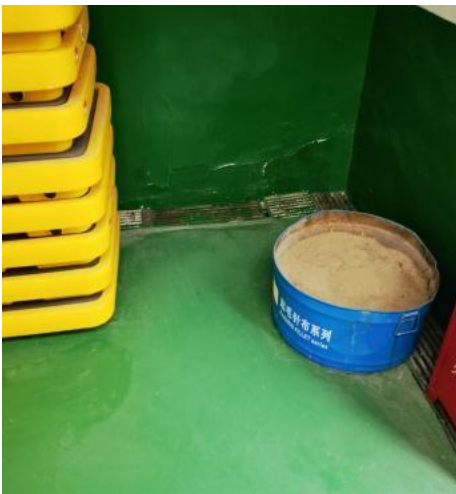
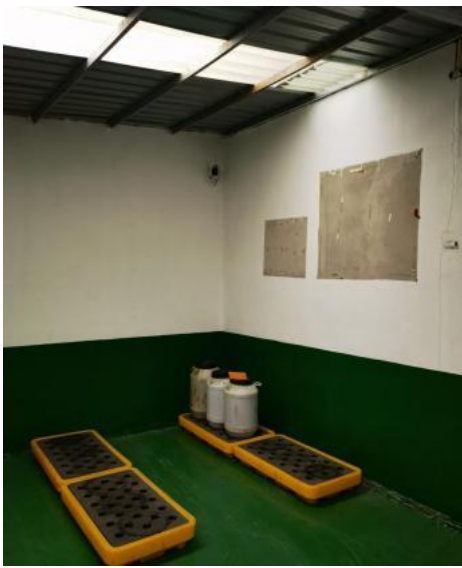
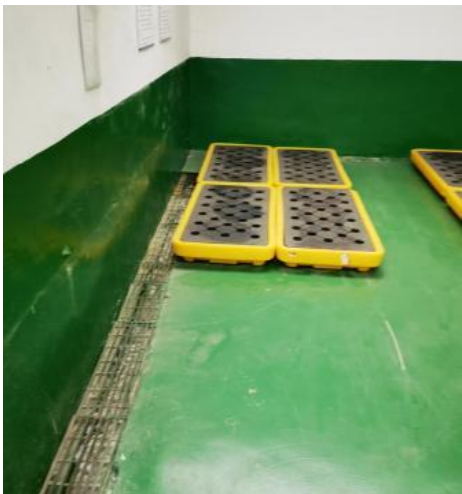
| 重点场所<br>或者重点<br>设施设备<br>名称 | 现场图片/佐证材料照片 | |
|---|---|---|
| 废矿物油<br>危废仓库 | | |

厂区固废堆场占地面积约 100m<sup>2</sup>，危废仓库按类别分别存放废油和废包装材料，一般固废仓库存放废边角料、废纱头等。暂存库按照《危险废物贮存污染控制标准》《GB 18597—2023》的要求设置防渗层（基础防渗层渗透系数均大于  $1 \times 10^{-8}$ ）、泄漏液体收集设施，加固地平提高地面承载力措施，危险废物分类贮存于专用贮存设施内，贮存设施按《危险废物贮存污染控制标准》（GB 18597-2023）进行建设，一般工业固体废物贮存场所基本符合《一般工业固体废物贮存和填埋污染控制标准》（GB 18599-2020）。
